**TUGAS AKHIR**

**STUDI PENILAIAN KONDISI KERUSAKAN JALAN  
DENGAN MENGGUNAKAN METODE *PAVEMENT  
CONDITION INDEX (PCI)* DAN *INTERNATIONAL  
ROUGHNESS INDEX (IRI)***

**Studi Kasus : Ruas Jalan Sungai Hangat - Pulau Sangkar, Kerinci  
(STA 10+500 - 15+500)**

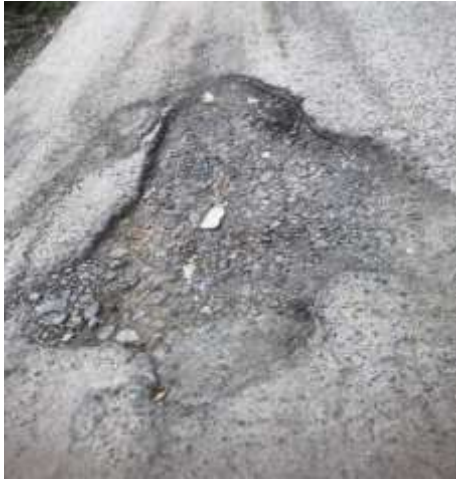
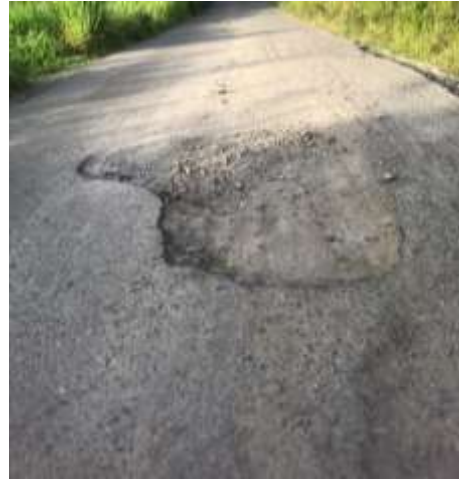
a) Lubang Sta 11+500 – 11+600

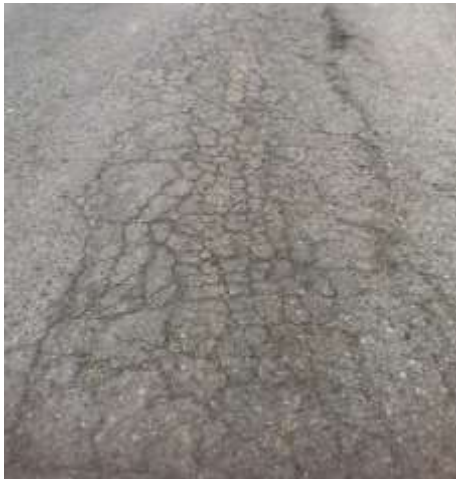
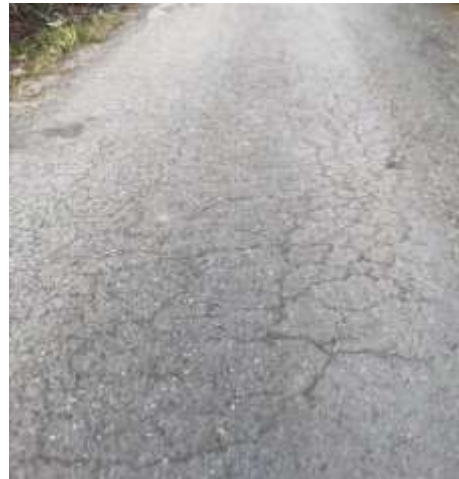
b) Retak kulit buaya 12+400 – 12+500

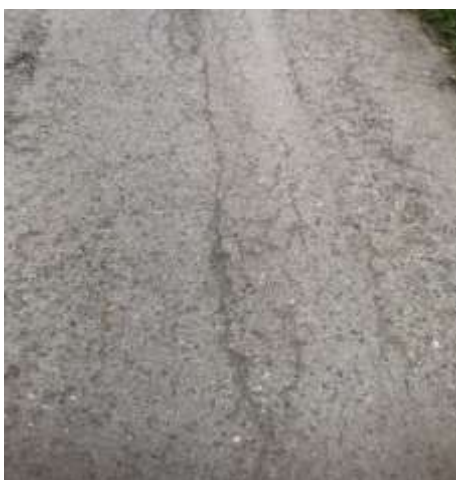
c) Retak memanjang 13+600

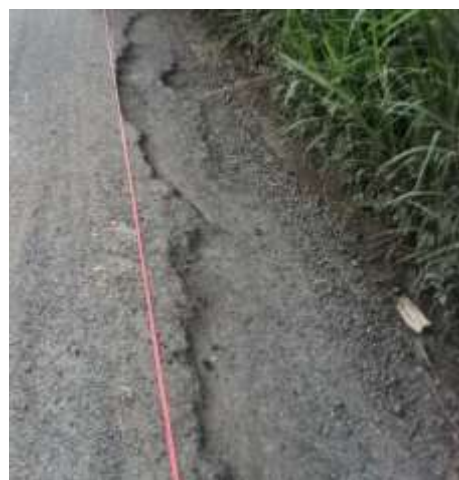
d) Retak Pinggir Sta 11+100
