**STUDI PENILAIAN KONDISI KERUSAKAN JALAN
DENGAN MENGGUNAKAN *METODE INTERNATIONAL
ROUGHNESS INDEX (IRI) DAN PAVEMENT CONDITION
INDEX (PCI)***

Studi Kasus : Ruas Jalan Pulau Sangkar - Sungai Hangat , Kerinci
(STA 9+500 - 14+500)

Diajukan Sebagai Salah Satu Syarat Untuk Memperoleh Gelar Sarjana Teknik Pada
Program Studi Teknik Sipil Fakultas Teknik Sipil Dan Perencanaan
Universitas Bung Hatta

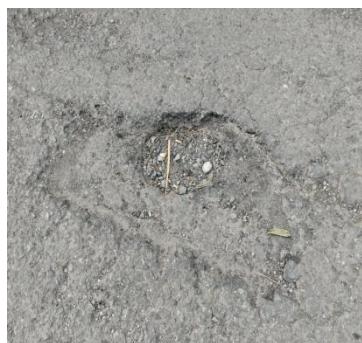
a) Lubang

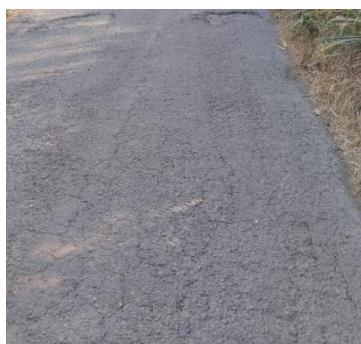
b) Retak Rambut Buaya

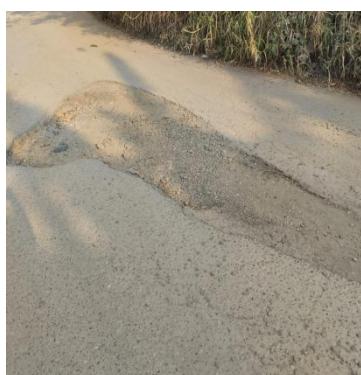
c) Retak Memanjang
