LAPORAN PENELITIAN
PENILAIAN KONDISI DAN PRIORITAS PENANGANAN JEMBATAN
DI ZONA MERAH KOTA PADANG

FAKULTAS TEKNIK SIPIL DAN PERENCANAAN
UNIVERSITAS BUNG HATTA

2021

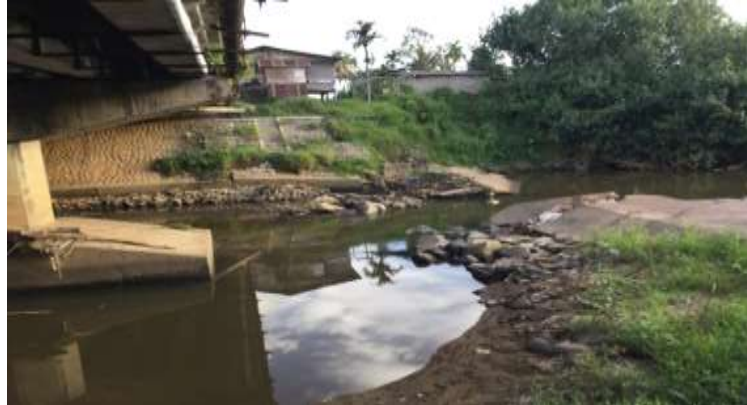
Gambar 2.1. Kerusakan Pada Bangunan Pengaman Jembatan Duku II B

Kerusakan bangunan pengaman atau disebut adanya bagian bangunan yang hilang atau tidak berfungsi lagi terhadap tahanan pada jembatan, dan kondisi tersebut dapat ditemukan pada jembatan yang ada di jembatan Duku II B dimana dapat terlihat dengan jelas bangunan pengaman pada jembatan ini sudah tidak berada

ditempat semestinya disebabkan patah dan terbawa arus sungai yang meluap. Kondisi tersebut dapat membahayakan struktur jembatan atau pondasi jembatan, kerusakan elemen jembatan tersebut untuk nilai kondisi jembatan termasuk kedalam nilai kondisi 3 sesuai dengan penilaian kondisi jembatan BMS, 1993.

- A) Pada jembatan Duku II B dengan kerusakan pada bangunan pengaman, dengan nilai kondisi kerusakan 3, dimana pengaman pilarnya patah disebabkan terbawa arus banjir maka perlu dilakukan penanganannya berupa kerusakan yang membutuhkan perhatian atau memerlukan tindakan secepatnya karena dapat membahayakan pilar (kerusakan yang mungkin menjadi serius dalam 12 bulan).
- B) Jembatan Muara Kasang 2 dengan kerusakan pada gelagar baja dan lantai jembatan dengan nilai kondisi kerusakan 3, dimana penanganan gelagar baja terjadi pengkaratan maka perlu pengecatan ulang pada gelagar yang berkarat, dan kerusakan lantai jembatan yang mengalami retak dan berlobang penanganannya berupa kerusakan yang membutuhkan perhatian atau memerlukan tindakan secepatnya karena dapat membahayakan gelagar baja dan lantai jembatan (kerusakan yang mungkin menjadi serius dalam 12 bulan).

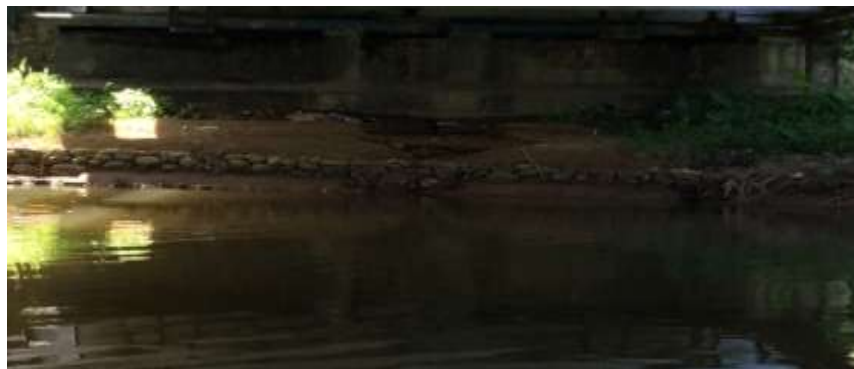
Gambar 2.2. Kerusakan Pada Bangunan Pengaman Jembatan Lubuk Buaya 2

Kerusakan bangunan pengaman atau disebut adanya bagian elemen tidak berfungsi lagi terhadap tahanan pada jembatan, dan kondisi tersebut dapat ditemukan pada jembatan yang ada di jembatan lubuk buaya 2 dimana dapat terlihat dengan jelas bangunan pengaman pada jembatan ini sudah tidak berada ditempat semestinya disebabkan patah. Kondisi tersebut dapat membahayakan struktur jembatan atau pondasi jembatan, kerusakan elemen jembatan tersebut membutuhkan perhatian untuk nilai kondisi jembatan termasuk kedalam nilai kondisi 3 sesuai dengan penilaian kondisi jembatan BMS, 1993.

- D) Jembatan Lubuk Buaya 2 dengan kerusakan pada bangunan pengaman dengan nilai kondisi kerusakan 3, dimana pengaman abutment patah disebabkan terbawa arus banjir maka perlu dilakukan penanganannya berupa kerusakan yang membutuhkan perhatian atau memerlukan tindakan secepatnya karena dapat membahayakan abutment (kerusakan yang mungkin menjadi serius dalam 12 bulan).

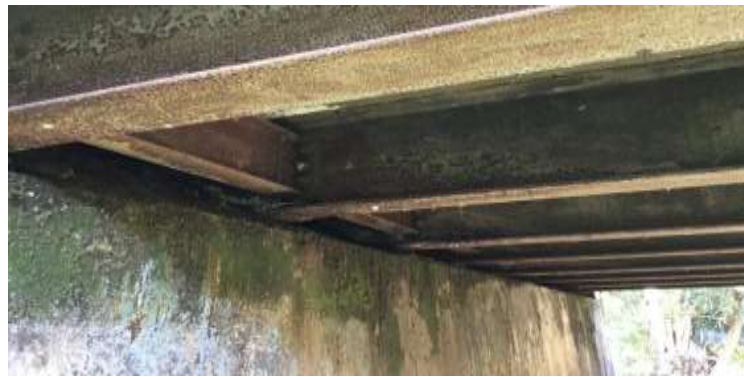
Gambar 2.3. Kerusakan Pada Baja Jembatan Muara Kasang B

Baja banyak digunakan sebagai konstruksi jembatan karena kekuatannya dan tahan lama apabila dipelihara secara baik. Kerusakan pada gelagar baja terdapat pada jembatan muara kasang B, gelagar ini merupakan struktur utama dari jembatan sebelum mengalami kerusakan yang parah gelagar tersebut dapat ditangani seperti pegecatan gelagar jembatan sehingga baja tidak mengalami keropos atau korosi. Kondisi jembatan tersebut digolongkan kedalam kondisi 3 sesuai dengan penilaian kondisi jembatan BMS, 1993.

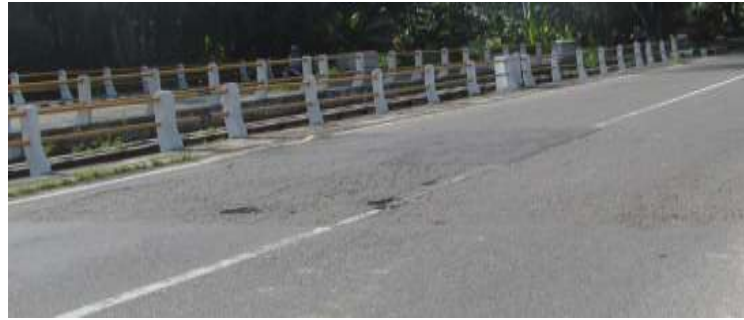
Gambar 2.4. Kerusakan lantai Jembatan Muara Kasang 2

Berdasarkan hasil survei lapangan yang dilakukan pada setiap jembatan yang diteliti terdapat beberapa kerusakan elemen jembatan seperti kerusakan lantai jembatan, pada lantai-lantai jembatan tersebut terdapat kerusakan yang bervariasi seperti jembatan muara kasang 2 yang mengalami retak dan berlobang pada permukaan lantai jembatan, agar tidak membahayakan pengguna jalan dan merusak struktur dari jembatan tersebut, keadaan ini memerlukan pemantauan atau pemeliharaan pada masa yang akan datang, untuk nilai kondisi jembatan termasuk kedalam nilai kondisi 2 sesuai dengan penilaian kondisi jembatan BMS, 1993.

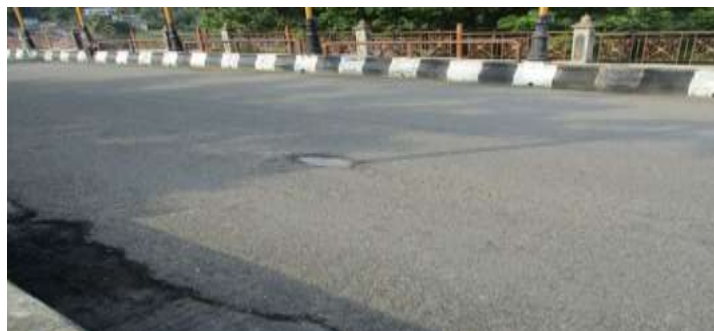
Gambar 2.5. Kerusakan lantai Jembatan Siti Nurbaya

Kerusakan lantai jembatan siti nurbaya menagalami lobang pada permukaan lantai jembatan keadaan ini memerlukan pemantauan atau pemeliharaan pada masa yang akan datang, agar tidak membahayakan pengguna jalan dan merusak struktur dari jembatan tersebut, untuk nilai kondisi jembatan termasuk kedalam nilai kondisi 2 sesuai dengan penilaian kondisi jembatan BMS, 1993.

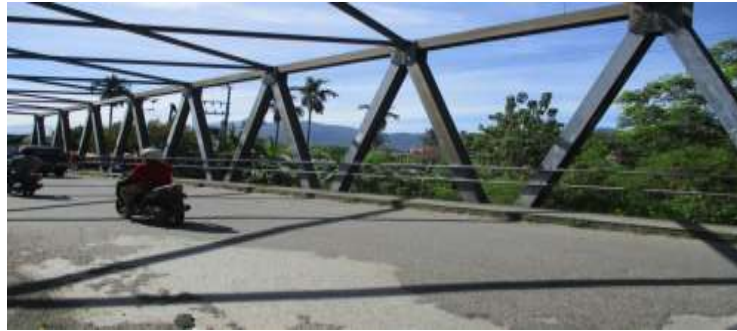
Gambar 2.6. Kerusakan lantai Jembatan Bunuaran

Kerusakan lantai jembatan banuaran menagalami pengelupasan dan berlobang pada permukaan lantai jembatan keadaan ini memerlukan pemantauan atau pemeliharaan pada masa yang akan datang, agar tidak membahayakan pengguna jalan dan merusak struktur dari jembatan tersebut, untuk nilai kondisi jembatan termasuk kedalam nilai kondisi 2 sesuai dengan penilaian kondisi jembatan BMS, 1993.

- H) Jembatan Banuaran dengan kerusakan berlobang pada lantai jembatan dan rusak ekspansi joint dengan nilai kondisi kerusakan 3, kerusakan lantai jembatan yang mengalami retak dan berlobang pada permukaan dan sambungan lantai yang longgar /lepas dari ikatannya mengakibatkan besi sambungan ekspansi joint terbuka maka perlu penanganan perhatian atau memerlukan tindakan secepatnya karena dapat membahayakan pengguna jembatan yang melewati jembatan (kerusakan yang mungkin menjadi serius dalam 12 bulan).

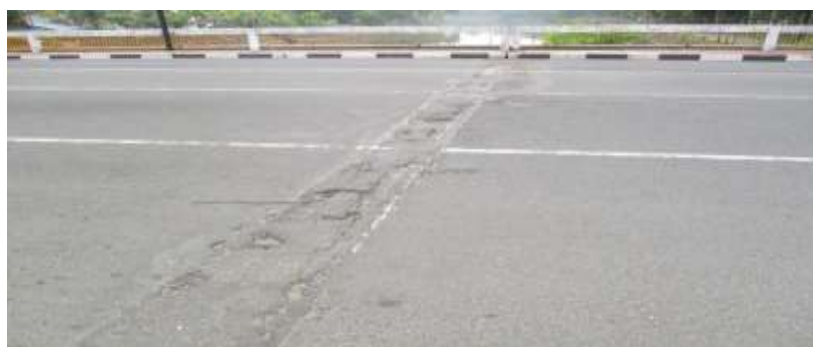
Gambar 2.7. Kerusakan Expansion Joint Jembatan Rasuna Said

Kerusakan expansion joint yang berupa robek atau terkelupasnya joint sealantnya tidak terlalu berpengaruh terhadap kekuatan struktur. Namun akan sangat berbahaya jika lubang yang terjadi cukup besar yang dapat mengakibatkan bahaya bagi kendaraan yang melaju dengan kecepatan tinggi. Berdasarkan hasil survei kerusakan expansion joint terdapat pada jembatan rasuna said. Oleh karena itu kerusakan expansion joint memerlukan atau pemeliharaan pada masa yang akan datang, tingkat kerusakan expansion joint ini harus sedemikian rupa sehingga tidak membahayakan kepada pengguna jembatan seperti kendaraan yang melewati jembatan. Kerusakan elemen jembatan tersebut untuk nilai kondisi jembatan termasuk kedalam nilai kondisi 2 sesuai dengan penilaian kondisi jembatan BMS, 1993.

- E) Jembatan Rasuna Said dengan kerusakan ekspansi joint dan nilai kondisi kerusakan 2, sambungan rantai yang tidak sama tinggi mengakibatkan karet sambungan ekspansi joint pecah maka perlu penanganan kerusakan yang memerlukan pemantauan atau pemeliharaan pada masa yang akan datang karena dapat membahayakan pengguna jembatan.

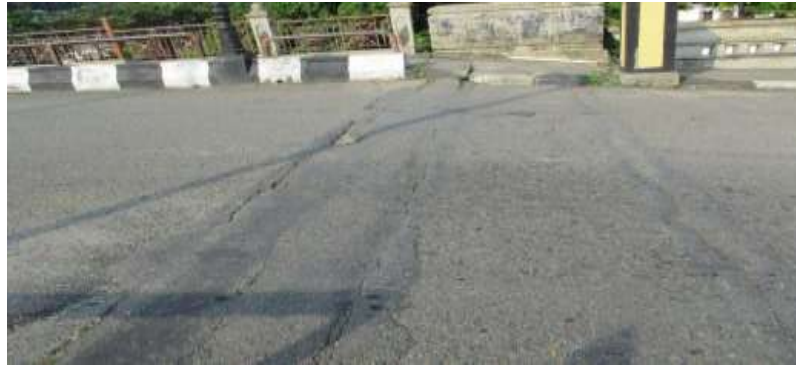
Gambar 2.8. Kerusakan Expansion Joint Jembatan Siti Nurbaya

Berdasarkan hasil survei kerusakan expansion joint terdapat pada jembatan Siti Nurbaya. Oleh karena itu kerusakan expansion joint memerlukan atau pemeliharaan pada masa yang akan datang, tingkat kerusakan expansion joint jembatan siti nurbaya mengalami kehausan atau hancurnya karet, kerusakan

expansion joint dapat membahayakan kepada pengguna jembatan seperti kendaraan yang melewati jembatan. Kerusakan elemen jembatan tersebut untuk nilai kondisi jembatan termasuk kedalam nilai kondisi 2 sesuai dengan penilaian kondisi jembatan BMS, 1993.

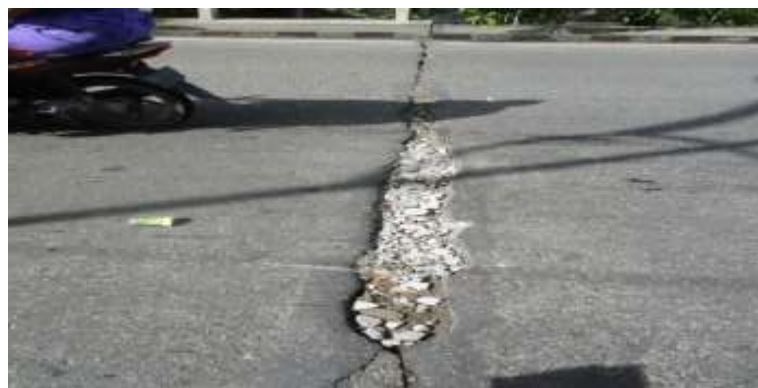
Gambar 2.9. Kerusakan Expansion Joint Jembatan Sebarang Padang 1

Berdasarkan hasil survei kerusakan expansion joint terdapat pada jembatan sebarang padang 1. Kerusakan expansion joint memerlukan atau pemeliharaan pada masa yang akan datang, tingkat kerusakan expansion joint jembatan sebarang padang mengalami kehausan atau hancurnya karet yang mengakibatkan berlobang, kerusakan expansion joint dapat membahayakan kepada pengguna jembatan seperti kendaraan yang melewati jembatan. Kerusakan elemen jembatan tersebut untuk nilai kondisi jembatan termasuk kedalam nilai kondisi 3 sesuai dengan penilaian kondisi jembatan BMS, 1993.

- I) Jembatan Sebarang Padang 1 dengan kerusakan Rusak pada trotoar/kerb, Rusak Ekspansi Joint dengan nilai kondisi kerusakan 3, dimana pada salah satu sisi trotoar jembatan mengalami bagian yang hilang dan sambungan lantai yang tidak sama tinggi mengakibatkan karet sambungan ekspansi joint pecah maka perlu penanganan perhatian atau memerlukan tindakan secepatnya karena dapat membahayakan pengguna jembatan yang melewati jembatan (kerusakan yang mungkin menjadi serius dalam 12 bulan).

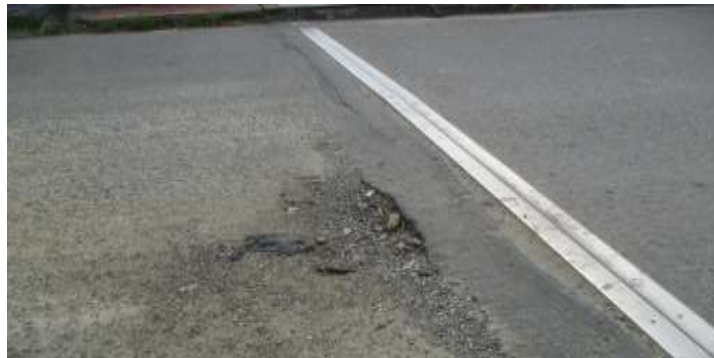
Gambar 2.10. Kerusakan Expansion Joint Jembatan Sebarang Padang 2

Berdasarkan hasil survei kerusakan expansion joint terdapat pada jembatan Sebarang padang 2. Kerusakan expansion joint memerlukan atau pemeliharaan pada masa yang akan datang, tingkat kerusakan expansion joint jembatan sebarang padang mengalami kehausan atau hancurnya karet, kerusakan expansion joint dapat membahayakan kepada pengguna jembatan seperti kendaraan yang melewati jembatan. Kerusakan elemen jembatan tersebut untuk nilai kondisi jembatan termasuk kedalam nilai kondisi 2 sesuai dengan penilaian kondisi jembatan BMS, 1993.

- J) Jembatan Sebarang Padang 2 dengan kerusakan ekspansi joint dan nilai kondisi kerusakan 2, dimana sambungan lantai yang tidak sama tinggi mengakibatkan karet sambungan ekspansi joint pecah maka perlu penanganan yang memerlukan pemantauan atau pemeliharaan pada masa yang akan datang karena dapat membahayakan pengguna jembatan.

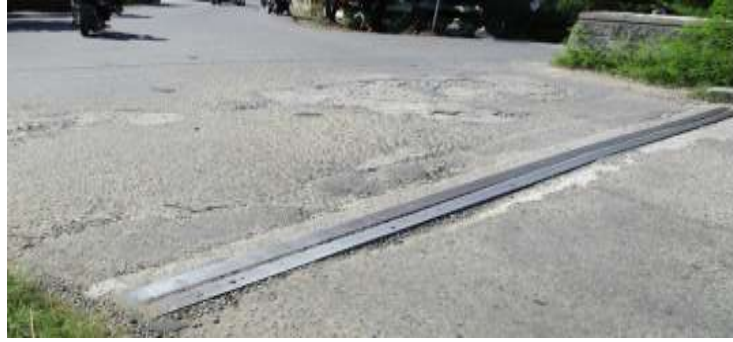
Gambar 2.11. Kerusakan Expansion Joint Jembatan Banuaran

Berdasarkan hasil survei kerusakan expansion joint terdapat pada jembatan banuaran. Kerusakan expansion joint memerlukan atau pemeliharaan pada masa yang akan datang, tingkat kerusakan expansion joint jembatan banuaran mengalami kehausan atau hancurnya karet yang mengakibatkan besi penyangga expansion joint terangkat kepermukaan, kerusakan expansion joint dapat membahayakan kepada pengguna jembatan seperti kendaraan yang melewati jembatan. Kerusakan elemen jembatan tersebut untuk nilai kondisi jembatan termasuk kedalam nilai kondisi 3 sesuai dengan penilaian kondisi jembatan BMS, 1993.

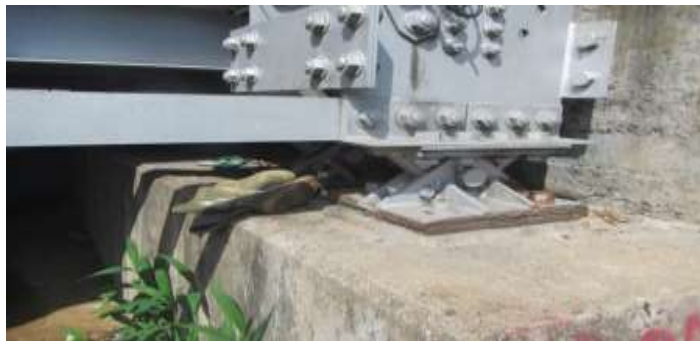
Gambar 2.12. Kerusakan Tumpuan Jembatan Lb.Buaya Bt.Kandis

Berdasarkan hasil survei lapangan pada jembatan terdapat kerusakan tumpuan jembatan Lb.Buaya Bt.Kandis, kerusakan tumpuan pada jembatan tersebut berpengaruh kepada fungsi dan keamanan jembatan, jika semakin mengalami kerusakan pada tumpuan jembatan. Tumpuan tersebut merupakan elemen dari struktur jembatan, kondisi tersebut membutuhkan perhatian khusus. Agar tidak membahayakan pengguna jalan dan merusak struktur dari jembatan tersebut, untuk nilai kondisi jembatan termasuk kedalam nilai kondisi 3 sesuai dengan penilaian kondisi jembatan BMS, 1993.

- C) Jembatan Lb. Buaya, Bt. Kandis dengan kerusakan pada landasan/perletakan (*Bearing*) dan nilai kondisi kerusakan 3, yang mengalami karatan pada tumpuan penanganannya membutuhkan perhatian atau memerlukan tindakan secepatnya karena dapat membahayakan landasan/perletakan (kerusakan yang mungkin menjadi serius dalam 12 bulan).

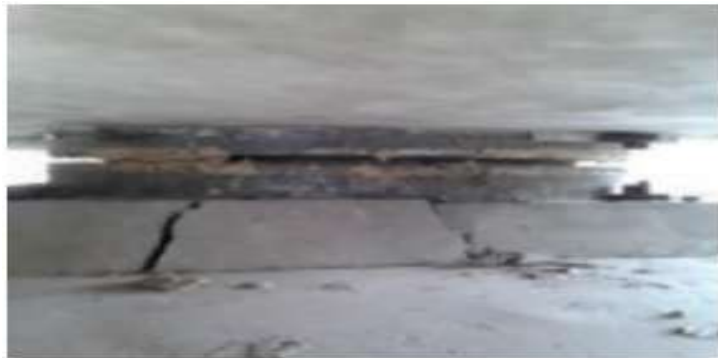
Gambar 2.13. Kerusakan Tumpuan Jembatan Siti Nurbaya

Jembatan Siti Nurbaya merupakan salah satu ikon dan jembatan terpanjang mengalami kerusakan pada tumpuan atau bantalan. Kerusakan tumpuan pada jembatan tersebut berpengaruh kepada fungsi dan keamanan jembatan, jika semakin mengalami kerusakan pada tumpuan jembatan. Tumpuan tersebut merupakan elemen dari struktur jembatan, kondisi tersebut membutuhkan perhatian

khusus. Agar tidak membahayakan pengguna jalan dan merusak struktur dari jembatan tersebut, untuk nilai kondisi jembatan termasuk kedalam nilai kondisi 4 sesuai dengan penilaian kondisi jembatan BMS, 1993.

- G) Jembatan Siti Nurbaya dengan kerusakan Pecahnya bantalan jembatan, berlobang pada lantai jembatan, trotoar/kerb dan Rusak Ekspansi Joint dengan nilai kondisi kerusakan 4, dimana pecahnya bantalan jembatan atau tumpuan (*bearing*) yang mengalami landasan pecah, kondisi ini kritis (kerusakan serius yang membutuhkan perhatian segera), pada sebagian lantai yang mengalami kerusakan yang berlobang, kerusakan pada salah satu sisi trotoar jembatan mengalami bagian yang hilang dan kerusakan sambungan rantai yang tidak sama tinggi mengakibatkan karet sambungan ekspansi joint pecah maka perlu penanganan yang memerlukan

pemantauan atau pemeliharaan pada masa yang akan datang karena dapat membahayakan pengguna jembatan.

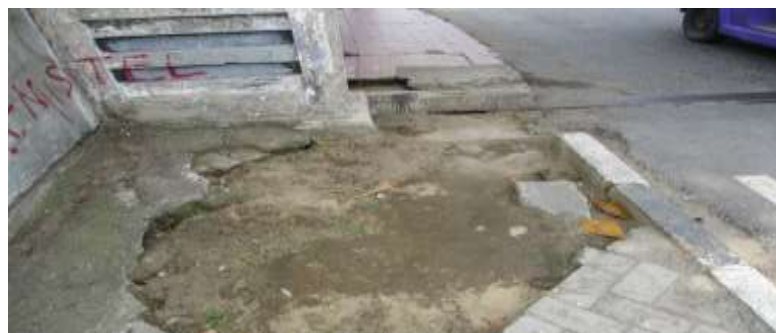
Gambar 2.14. Kerusakan Pada Trotoar Jembatan Purus 1

Trotoar atau kerb mempunyai kerusakan yang serupa dengan lapisan permukaan jembatan. Tetapi perbedaan yang utama adalah keamanan bagi pejalan kaki lebih diperhatikan dari pada beban kejut. Trotoar mengalami kerusakan pada jembatan purus 1, hasil dari survei mengalami kerusakan dan berlobang pada permukaan oleh karena itu kerusakan tersebut dapat membahayakan pejalan kaki kerusakan elemen jembatan tersebut membutuhkan perhatian untuk nilai kondisi jembatan termasuk kedalam nilai kondisi 3 sesuai dengan penilaian kondisi jembatan BMS, 1993.

- F) Jembatan Purus 1 dengan kerusakan berlobang pada trotoar/kerb dengan nilai kondisi kerusakan 3, dimana salah satu bagian trotoar pada jembatan berlobang maka perlu dilakukan penanganannya berupa kerusakan yang membutuhkan perhatian atau memerlukan tindakan secepatnya karena dapat membahayakan pejalan kaki yang melewati jembatan (kerusakan yang mungkin menjadi serius dalam 12 bulan).

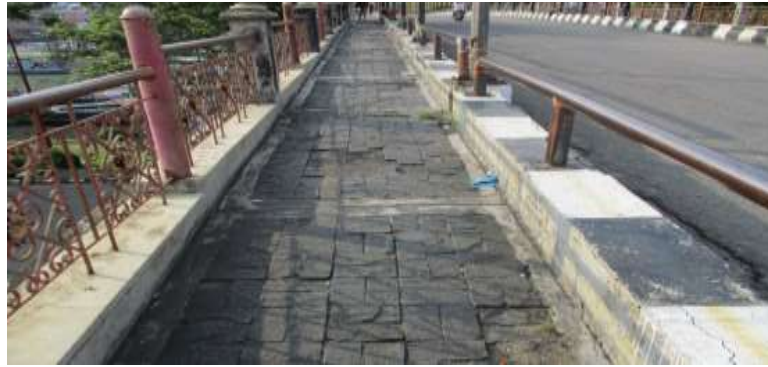
Gambar 2.15. Kerusakan Pada Trotoar Jembatan Siti Nurbaya

Kerusakan trotoar jembatan pada jembatan Siti Nurbaya, Jembatan Andalas B, dan Jembatan Sebarang Padang 2 yang masih memerlukan pemantauan atau pemeliharaan pada masa yang akan datang, karena belum membahayakan pada struktur jembatan. Oleh karena itu kerusakan tersebut dapat membahayakan pejalan kaki untuk masa yang akan datang untuk nilai kondisi jembatan termasuk kedalam nilai kondisi 2 sesuai dengan penilaian kondisi jembatan BMS, 1993.
