## **BAB II**

### **TINJAUAN PUSTAKA**

Lokasi penelitian yaitu pada ruas Jalan provinsi padang panjang- batusangkar, Sumatera Barat Sta 64+000 – 69+000 . Penelitian ini di ambil sepanjang  $\pm$  5 Km dengan lebar jalan 7 m.

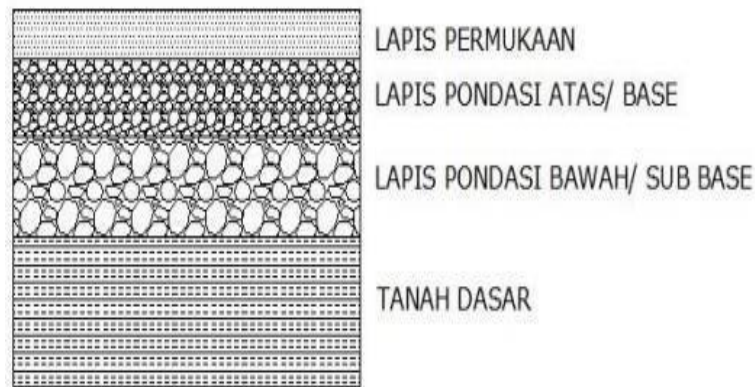
**Gambar 2.1 Susunan lapis perkerasan lentur**

Flexible pavement adalah perkerasan yang terdiri dari batu pecah, pasir, material pengisi dan aspal sebagai bahan pengikat yang dihamparkan lalu dipadatkan. Lapisan perkerasannya bersifat memikul dan menyebarkan beban lalu lintas ke tanah dasar melalui masing-masing lapisan sehingga beban lalu lintas yang dipikul relatif kecil. Perkerasan ini sangat cocok untuk tanah yang memiliki daya dukung tinggi. Konsep dasar dari perkerasan ini yaitu menghamparkan lapisan-lapisan permukaan dan lapis pondasi beserta lapisan-lapisan diantaranya. Tipe dan tebal dari komponen-komponen struktur perkerasan diletakkan diatas tanah dasar, harus dipilih dan dipertimbangkan kekuatan dari tanah dasar tersebut. Perkerasan lentur akan mempunyai kinerja yang baik, bila perencanaannya dilakukan dengan baik dan seluruh komponen perkerasan utama dalam sistem perkerasan berfungsi dengan baik.

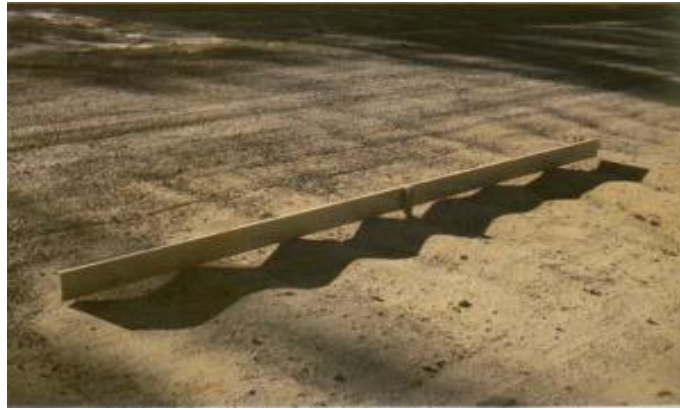
**Gambar 2.3 Bergelombang (*Corrugation*)**

Bergelombang atau berkerut (Gambar 2.3) merupakan kerusakan akibat deformasi plastis yang menghasilkan gelombang melintang atau tegak lurus terhadap arah perkerasan aspal. Gelombang terjadi pada jarak yang relatif seragam, dan panjang kerusakan kurang dari 3 meter di sepanjang jalan.

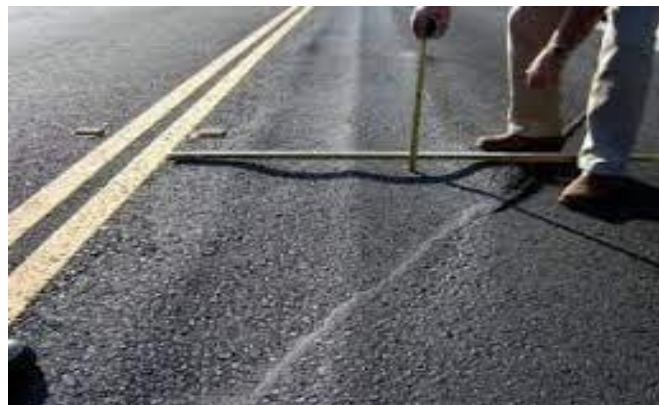
**Gambar 2.4 Alur (*Rutting*)**

Alur (Gambar 2.4) adalah deformasi permukaan perkerasan aspal dalam roda kendaraan, alur biasanya baru nampak jelas ketika hujan dan terjadi genangan air di dalamnya.

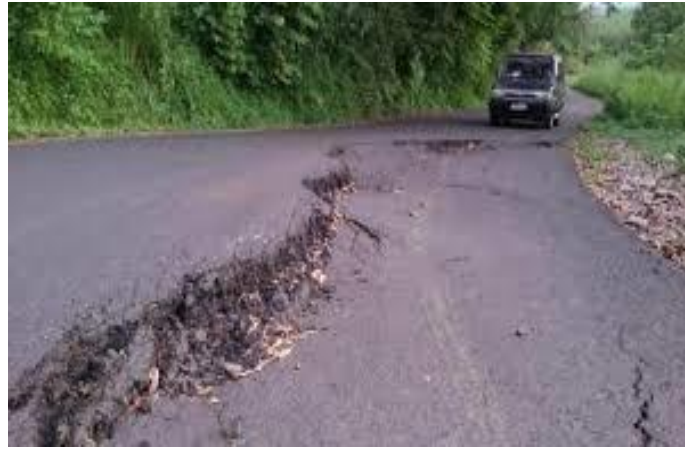
**Gambar 2.5 Amblas (*Depression*)**

Amblas (Gambar 2.5) adalah penurunan perkerasan yang terjadi pada area terbatas yang mungkin dapat diikuti retakan. Penurunan ditandai dengan adanya genangan air pada permukaan perkerasan yang membahayakan lalu-lintas yang lewat.

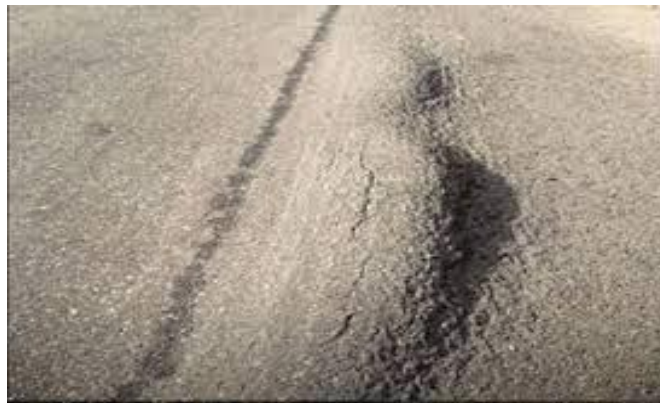
**Gambar 2.6 *Shoving***

Sungkur (Gambar 2.6) Merupakan perpindahan lokal dan longitudinal permanen pada permukaan perkerasan akibat beban lalu lintas. Saat lalu lintas menghantam trotoar, tiba-tiba muncul gelombang pendek di permukaan.

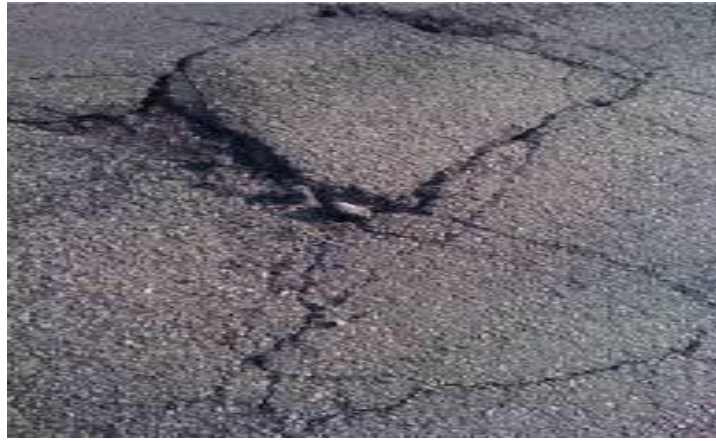
**Gambar 2.7 Mengembang (*Swell*)**  
(Sumber : Christady Hardiyatmo, 2015)

mengembang (Gambar 2.7) adalah pergerakan lokal perkerasan ke atas akibat pemuaian (pembekuan air) pada tanah dasar atau bagian dari struktur perkerasan. Pembengkakan dapat digambarkan sebagai pergerakan perkerasan aspal, dengan panjang gelombang lebih dari 3 meter .

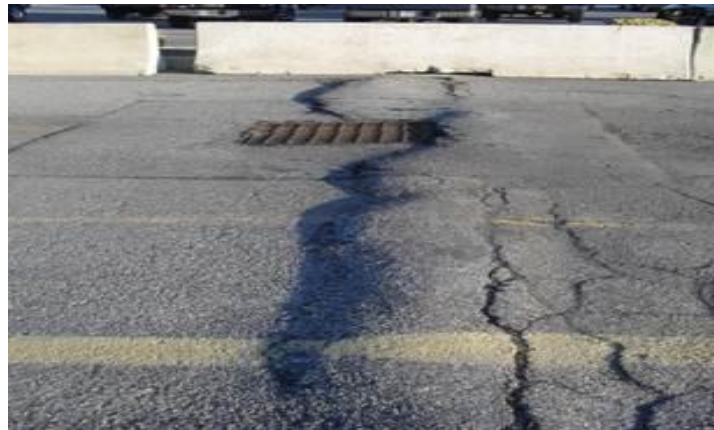
**Gambar 2.8 Benjol dan Turun (*bump and sags*)**  
(Sumber : Christady Hardiyatmo, 2015)

Benjol adalah (Gambar 2.8) gerakan atau perpindahan ke atas, bersifat lokal dan kecil, dari permukaan perkerasan aspal, (Shahin, 1994).

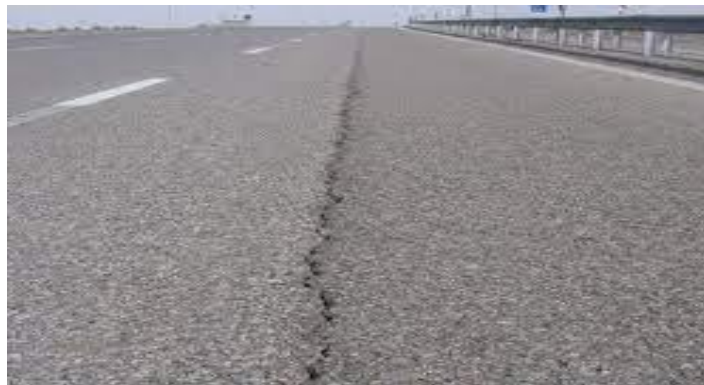
**Gambar 2.10 Retak memanjang (*Longitudinal Cracks*)**

Retakan memanjang pada perkerasan jalan dapat terjadi secara tunggal atau sejajar, dan terkadang sedikit bercabang

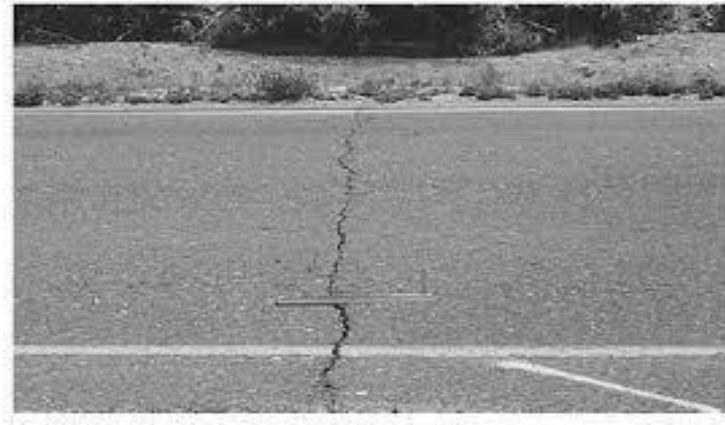
**Gambar 2.11 Retak Melintang (*Transverse Cracks*)**  
(Sumber: Christady Hardiyatmo, 2015)

Retakan melintang merupakan retakan tersendiri akibat beban lalu lintas yang menimbulkan tegangan dan regangan yang melebihi kuat tarik atau leleh campuran aspal padat. Retakan akibat beban biasanya mempunyai jarak yang mendekati lebar yang sama, yaitu sekitar 15-20 m (Lavin, 2013).

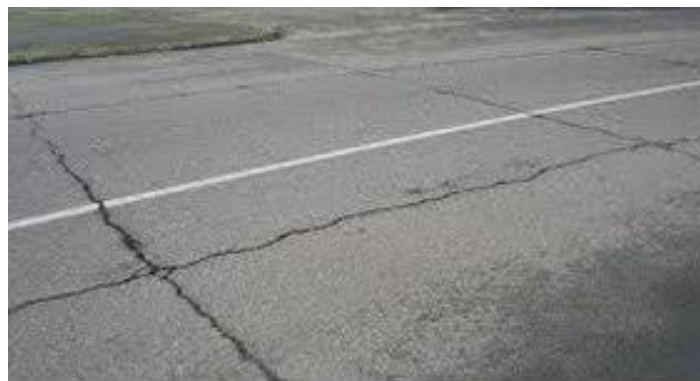
**Gambar 2.12 Retak reflektif sambungan (*joint reflection cracks*)**  
(Sumber : Christady Hardiyatmo, 2015)

Retak reflektif sambungan (*joint reflection cracks*) umumnya terjadi pada permukaan perkerasan aspal yang telah dihamparkan di atas perkerasan beton semen portland (*Portland Cement Concrete, PCC*).

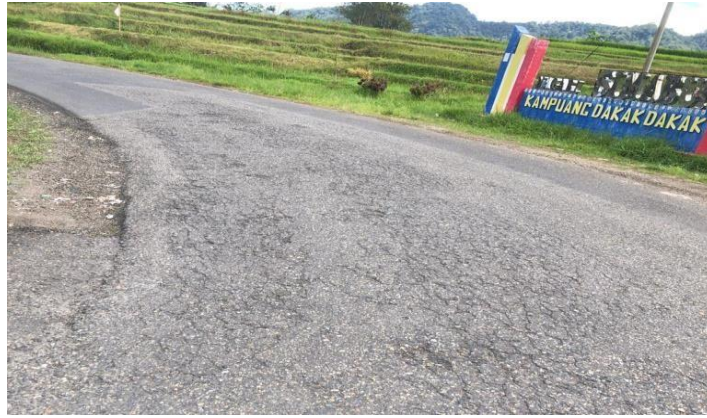
**Gambar 2.13 Retak Kulit Buaya (*Alligator Cracks*)**

Retakan kulit buaya merupakan retakan yang berbentuk jaringan poligon kecil menyerupai kulit buaya, dengan lebar celah lebih dari atau sama dengan 3 mm. Besar kecilnya retakan yang saling berhubungan berkisar antara 2,5-15cm.

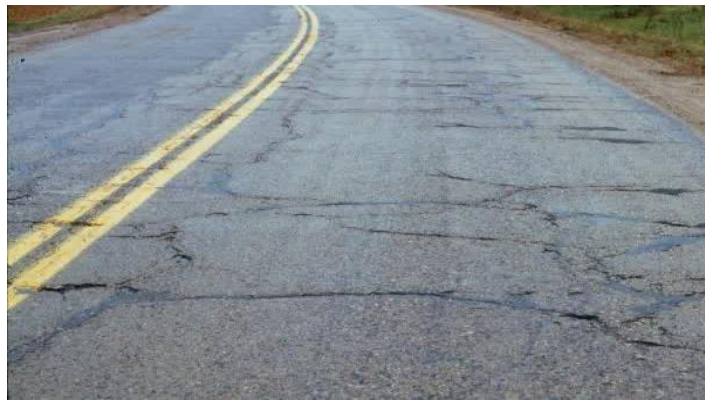
**Gambar 2.14 Retak Blok (*Block Cracks*)**

Retakan balok (Gambar 2.14) merupakan retakan yang berbentuk balok-balok besar yang saling menyambung, ukuran sisi baloknya 0,20 sampai 3 m, dapat berbentuk sudut atau sudut lancip.

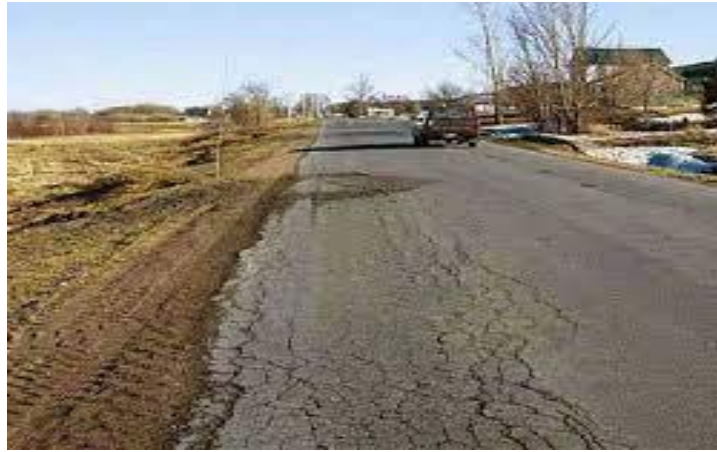
**Gambar 2.16 Retak Samping Jalan (*Edge Cracking*)**  
**(Sumber : Christady Hardiyatmo, 2015)**

retakan tepi (Gambar 2.16) biasanya terjadi sejajar dan kadang melengkung pada tepi perkerasan dengan jarak 0,3 – 0,6 m dari tepi. Retakan ini berkembang dari pinggirnya kemudian menyatu membentuk retakan kulit buaya. Retakan ini terjadi karena dukungan fisik yang buruk pada bahu jalan atau kelembaban air yang tinggi.

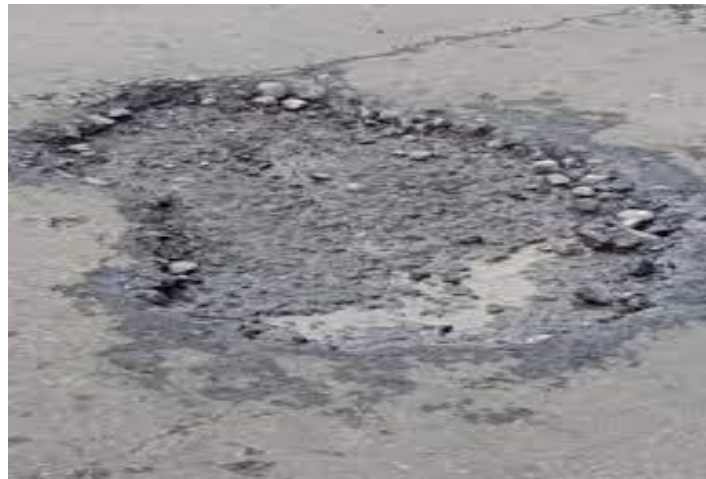
**Gambar 2.18 Pelapukan dan Butiran Lepas (*Weathering and Raveling*)**

Pelapukan dan butiran lepas (*raveling*) (Gambar 2.18) adalah disintegrasi permukaan perkerasan aspal melalui pelepasan partikel agregat yang berkelanjutan, berawal dari permukaan perkerasan menuju ke bawah atau dari pinggir ke dalam. Butiran agregat berangsur-angsur lepas dari permukaan perkerasan, akibat lemahnya pengikat antara partikel agregat.

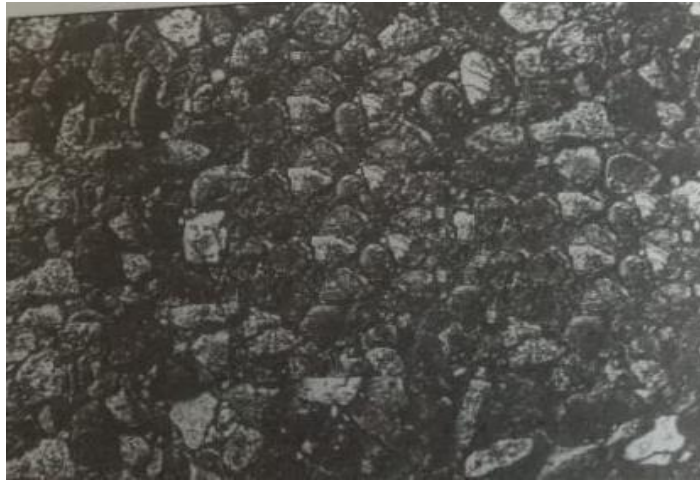
**Gambar 2.20 Agregat licin**

Agregat licin (Gambar 2.20) merupakan kehalusan permukaan atas perkerasan jalan, akibat keausan agregat pada permukaan tersebut. Kecenderungan perkerasan menjadi licin dipengaruhi oleh karakteristik geologi agregat.

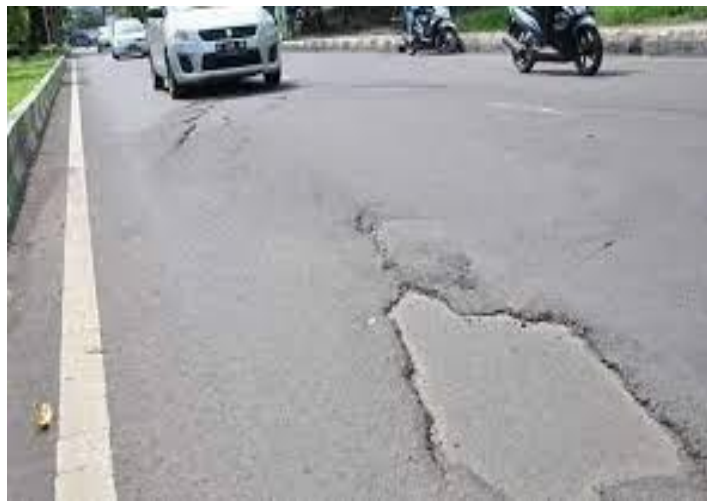
**Gambar 2.21 Pengelupasan (*Delamination*)**

Pengelupasan (Gambar 2.21) terjadi akibat terkelupasnya lapisan aus dari permukaan perkerasan.

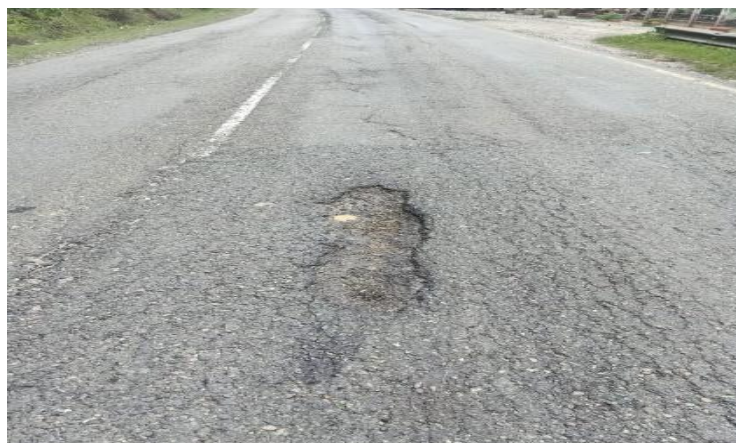
**Gambar 2.23 Lubang (*Potholes*)**  
(Sumber: Christady Hardiyatmo, 2015)

Lubang adalah celah/lubang pada permukaan perkerasan akibat hilangnya lapisan keausan material lapisan dasar. Kerusakan biasanya berupa lubang-lubang kecil dengan diameter kurang dari 0,9 m dan berbentuk mangkok.

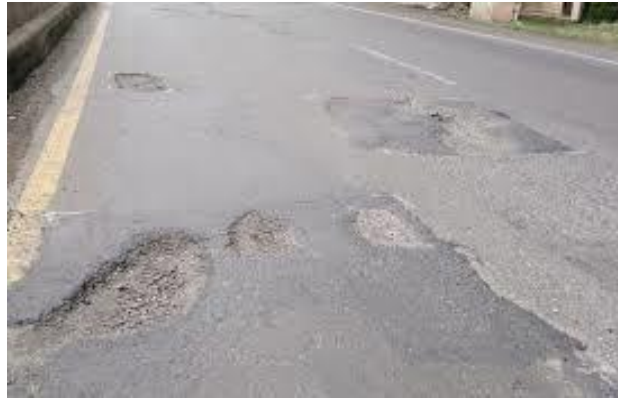
**Gambar 2.24 Tingkat Kerusakan Tambalan dan tambalan galian Utilitas  
(*Patching and Utility Cut atching*)  
(Sumber: Giyatno, 2016, )**

7. Tambalan dan tambalan galian Utilitas (*Patching and Utility Cut Patching*)  
Tambalan (*patch*) (Gambar 2.24) adalah cakupan bagian trotoar yang mengalami perbaikan. Kerusakan tambalan dapat diikuti atau tidak diikuti dengan hilangnya kenyamanan kendaraan (kegagalan fungsional) atau kerusakan struktur perkerasan. Kerusakan tambalan mengakibatkan distorsi, delaminasi, retak, atau terkelupasnya antara tambalan dengan permukaan perkerasan asli.

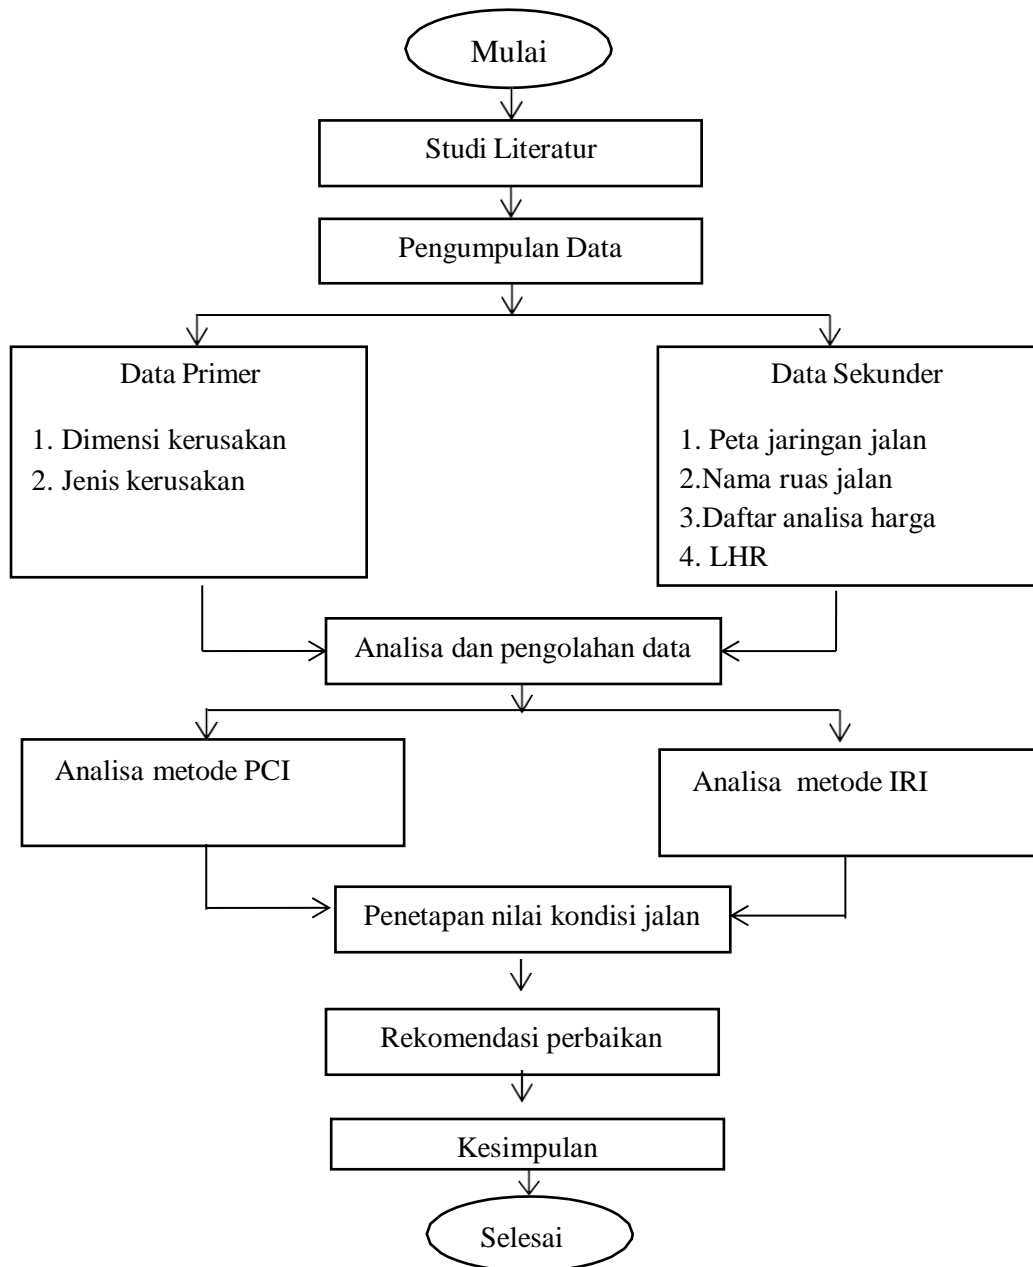
**Gambar 3.2 Diagram alir penelitian**

Diagram alir penyelesaian tugas akhir ini adalah sebagai berikut :

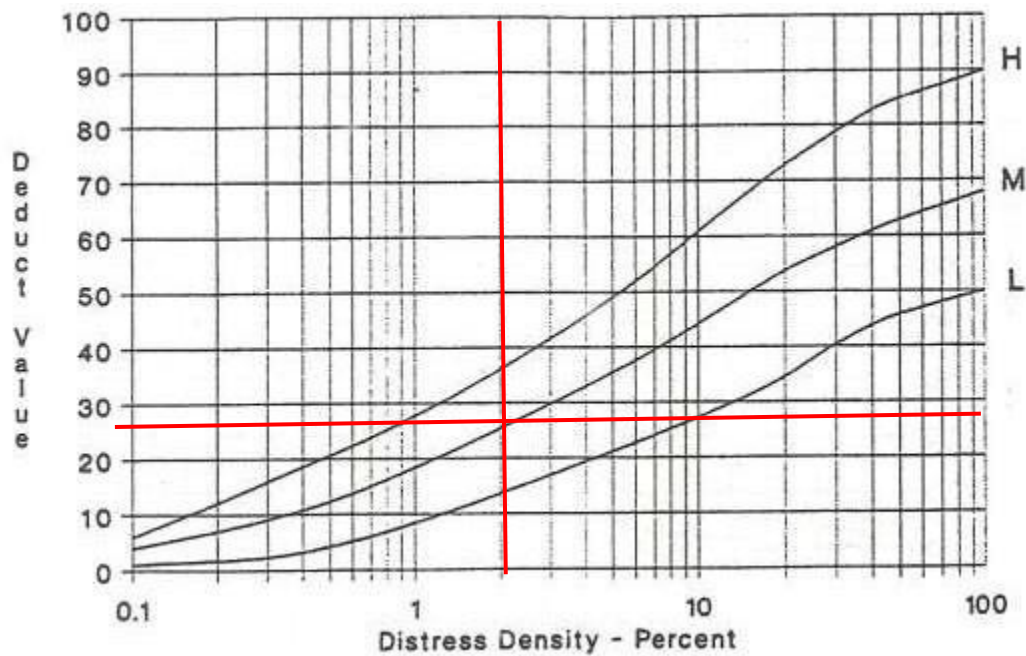
Grafik *Deduct value* untuk Alur

Dari grafik *deduct value* dengan jenis kerusakan Alur pada grafik dengan nilai *density* 3,17 % dan *severity level* (M), maka diperoleh nilai *deduct value* = 27
