BAB VI ANALISA TAPAK

6.2. Analisa Tapak

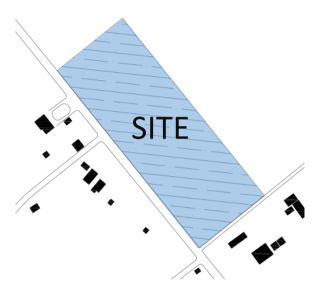
Gambar 6.1. Site di kelurahan Air Pacah Sumber : Analisa Penulis, 2017

Site yang dipilih berada di Kelurahan Air pacah, Kecamatan Koto Tangah, site ini berada pada lahan kosong yang terletak disebelah show room mobil Hino, site ini dianggap cocok karena berada jalan lintas By Pass dan bayaknya potensi di sekitar site.

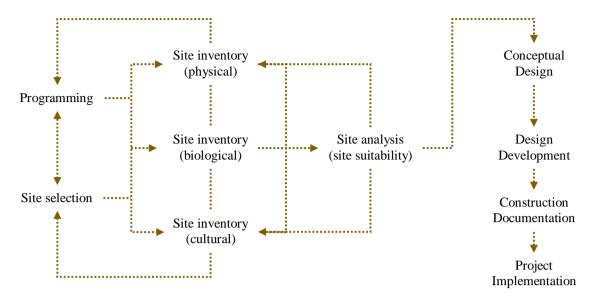
Gambar 6.2. Proses analisa tapak dan desain Sumber : Analisa Penulis, 2017

Analisis tapak merupakan analisis yang digunakan dalam suatu perancangan kota non fisik dan digunakan untuk merumuskan program ruang berdasarkan karakteristik aktifitas pengguna dan aktivitas ruang

- 1. Menilai dan mengevaluasi kondisi tapak, baik positif maupun negatif
- 2. Merencanakan tatanan fisik fasilitas/fungsi/bangunan dalam tapak

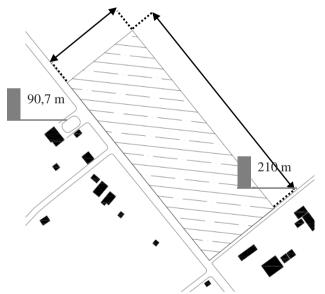
Gambar 6.3. Bentuk dan dimensi site Sumber: Hasil Survey, 2018

Bentuk site persegi panjang dengan luasan 1,9 Ha.

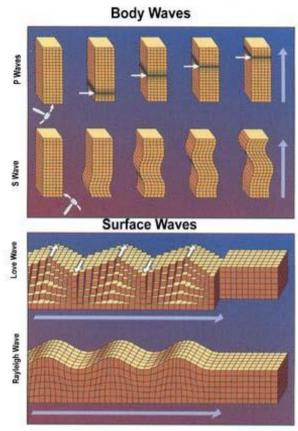
Gambar 6.7. Gelombang badan dan permukaan seismic Sumber: www.wikipedia.co.id, 2017

Belum diketahuinya bahaya seismic yang akan terjadi pada site, Gelombang seismik adalah rambatan energi yang disebabkan karena adanya gangguan di dalam kerak bumi, misalnya adanya patahan atau adanya ledakan. Energi ini akan merambat ke seluruh bagian bumi dan dapat terekam oleh seismometer.

Efek yang ditimbulkan oleh adanya gelombang seismik dari gangguan alami (seperti: pergerakan lempeng (tektonik), bergeraknya patahan

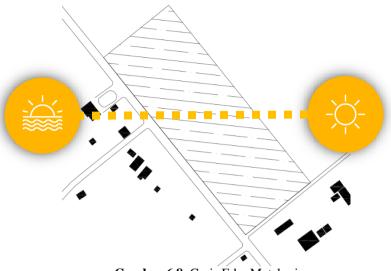
Gambar 6.8. Garis Edar Matahari Sumber: Analisa Penulis, 2017

Suhu udara di Kota Padang cukup tinggi, yaitu antara 23 °C–32 °C pada siang hari dan 22 °C–28 °C pada malam hari, dengan kelembabannya berkisar antara 78%–81%. Untuk suhu di perairan relatif stabil sepanjang tahun berkisar antara 28 °C–29 °C, sedangkan pada kedalaman laut 7–10 meter suhu berkisar 25 °C. Begitu juga suhu perairan pulau-pulau kecil rata-rata mencapai 28 °C–30 °C.

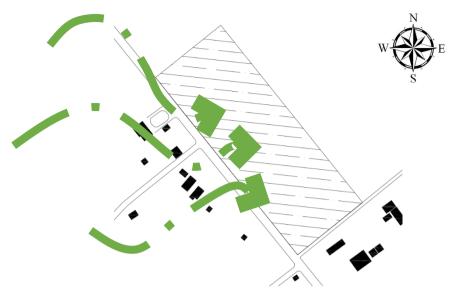
Gambar 6.9. Pergerakan angina yang dominan oleh angina barat, barat laut, dan barat daya Sumber : Analisa Penulis, 2017

Sementara kondisi iklim perairan pesisir Kota Padang juga dipengaruhi oleh Samudera Hindia yang dicirikan dengan adanya Angin Muson dan curah hujan yang tinggi sekitar 2.816,7–4.487,9 mm per tahun. Angin yang berembus didominasi oleh angin Barat, Barat Daya, Barat Laut dengan kecepatan 1,6–5,6 knot bahkan kadang-kadang mencapai 5–40 knot. Sedangkan arah angin dipengaruhi oleh angin musim maka arus permukaan di wilayah perairan Kota Padang sepanjang tahun mengalir ke arah Tenggara hingga Barat Daya (Musim Barat) dengan kekuatan arus antara 1–45 cm/detik. Kecepatan arus mencapai puncaknya bulan Desember. Sedangkan arus Musim Timur antara bulan April hingga Oktober, melemah dengan kekuatan antara 1 cm/detik hingga 36 m/detik. Pada bulan Juli arus mencapai kekuatan minimum antara 1 cm/detik hingga 5 cm/detik

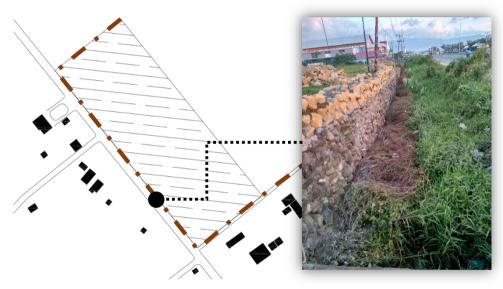
Gambar 6.13. Jalur drainase di sekitar site Sumber : Analisa Penulis, 2017

3. Identifikasi Utilitas di Dalam dan Sekitar Site
Pada site sudah terdapat drainase yang baik, jaringan drainase ada di sekeliling tapak,
namun ditumbuhi oleh semak dan rumput liar.

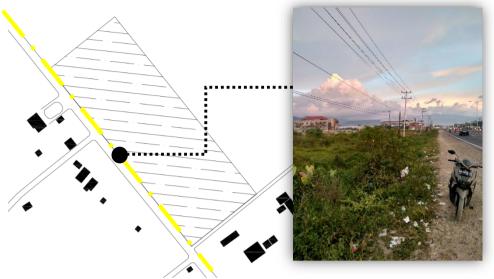
Gambar 6.14. Jaringan listrik di sekitar site Sumber: Analisa Penulis, 2017

Pada sekitar site sudah tersedia jaringan listrik.

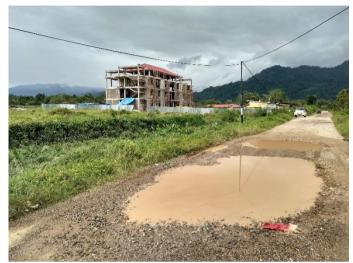
Gambar 6.16. Jalan lokal di sekitar site Sumber : Hasil survei, 2017

Disamping site terdapat jalan yang masih menggunakan material kerikil, dan jalan ini digenangi air jika terjadi hujan. Jalan ini tergolong kepada jalan lokal, karena berfungsi melayani angkutan setempat dengan ciri perjalanan jarak dekat, kecepatan rata-rata rendah, dan jumlah jalan masuk tidak dibatasi.

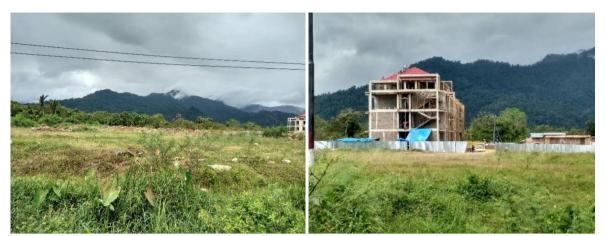
Gambar 6.20. View kebelakang site Sumber: Hasil survei, 2017

Site juga memiliki view ke belakang tapak, view kebelakang site memiliki pemandangan bukit yang menarik, memiliki kesan yang natural dan alami. Dibelakang site terdapat Rumah Susun yang sedang dalam proses pembangunan. View kebelakang site memiliki nilai yang positif.

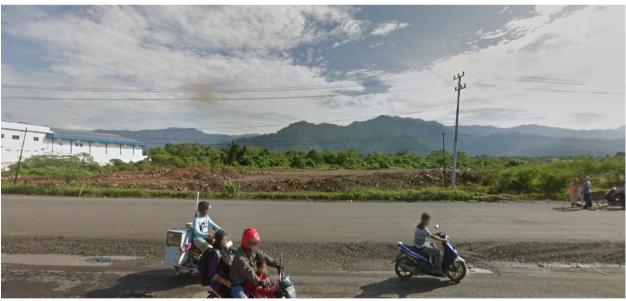
Gambar 6.21. View dari jalan lintas ke tapak Sumber : Hasil survei, 2017

Jika dilihat dari jalan lintas, site memiliki background bukit yang menarik, serta banyak tumbuhan hijau dan rumput liar di dalam site.Ini merupakan view yang bagus karena menghadirkan pemandangan yang alami

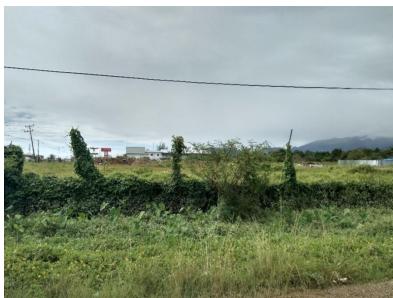
Gambar 6.22. View dari jalan setapak ke tapak Sumber : Hasil survei, 2017

View dari jalan setapak menuju tapak memperlihatkan site yang ditumbuhi banyaknya rumput liar, dan latar belakang showroom mobiil dari samping kiri. Ini merupakan view yang kurang bagus

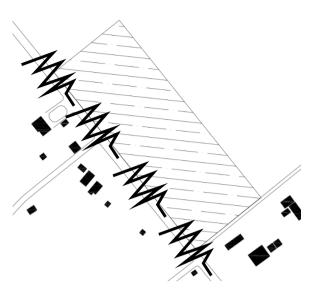
Gambar 6.24. Kebisingan di sekitar site Sumber: Analisa Penulis, 2017

Kebisingan berasal dari kendaraan yang melintas di Jalan By Pass didepan site, jenis kendaraan yang melintasi jalan ini diantaranya motor, mobil, truck, bus dan jenis kendaraan lainnya. Kebisingan disebabkan suara mesin dan klakson kendaraan.

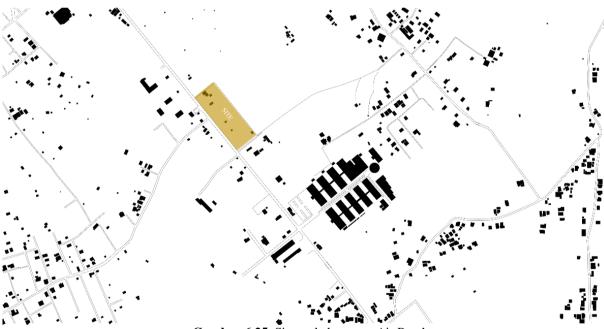
Gambar 6.25. Site pada kawasan Air Pacah Sumber : Analisa Penulis, 2017

Site berada pada Kecamatan Koto Tangah, Kelurahan Air Pcah Kota Padang.

Sebelah Utara : Show Room

Sebelah Timur : Rumah Susun

Sebelah Barat : Jalan By Pass

Sebelah Selatan : Jalan Lokal
