**ANALISA KERUSAKAN PERKERASAN JALAN
DENGAN METODE PAVEMENT CONDITION
INDEX (PCI) DAN BINA MARGA (STUDI
KASUS: RUAS JALAN SIJUNJUNG
STA 103+000 – 108+000)**

ANALISIS KERUSAKAN PERKERASAN JALAN DENGAN METODE PAVEMENT CONDITION INDEX (PCI) DAN BINA MARGA (RUAS JALAN SIJUNJUNG STA 103+000–108+000)

ANALYSIS OF DAMAGE PAVEMENT USING PAVEMENT CONDITION INDEX (PCI) METHODS AND BINA MARGA (SIJUNJUNG HIGHWAY SECTION STA 103 + 000 – 108 + 000)

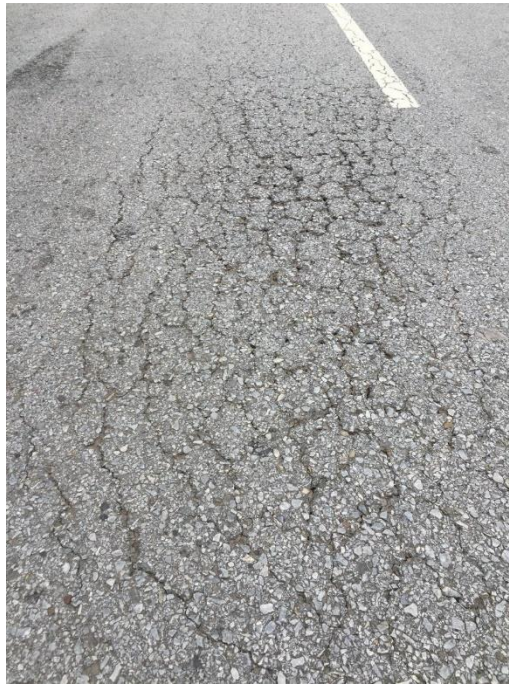
gambar 2. 3 Contoh Kerusakan Retak Kulit Buaya (*Aligator Cracking*)

Retak yang berbentuk sebuah jaringan dari bidang persegi banyak (polygon) kecil menyerupai kulit buaya, dengan lebar celah lebih besar atau sama dengan 3 mm. Retak ini disebabkan oleh kelelahan akibat beban lalu lintas yang berulang-ulang.

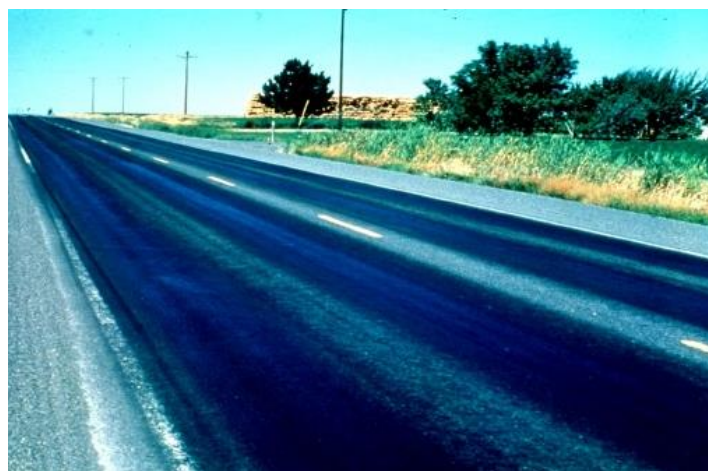
gambar 2. 4 Contoh Kerusakan Kegemukan (*Bleeding*)

Cacat permukaan ini berupa terjadinya konsentrasi aspal pada tempat tertentu di permukaan jalan. Bentuk fisik dari kerusakan ini dapat dikenali dengan terlihatnya lapisan tipis aspal (tanpa agregat) pada permukaan perkerasan dan jika pada kondisi temperature permukaan perkerasan yang tinggi (terik matahari) atau pada lalu lintas yang berat, akan terlihat jejak bekas 'bunga ban' kendaraan yang melewatinya. Hal ini juga akan membahayakan keselamatan lalu lintas karena jalan akan menjadi licin.

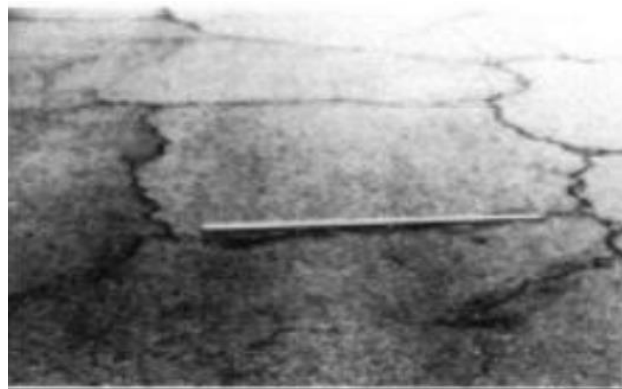
gambar 2. 5 Contoh Kerusakan Retak Kotak-kotak (*Block Cracking*)

Sesuai dengan namanya, retak ini berbentuk blok atau kotak pada perkerasan jalan. Retak ini terjadi umumnya pada lapisan tambahan (*overlay*), yang menggambarkan pola retakan perkerasan di bawahnya. Ukuran blok umumnya lebih dari 200 mm x 200 mm.

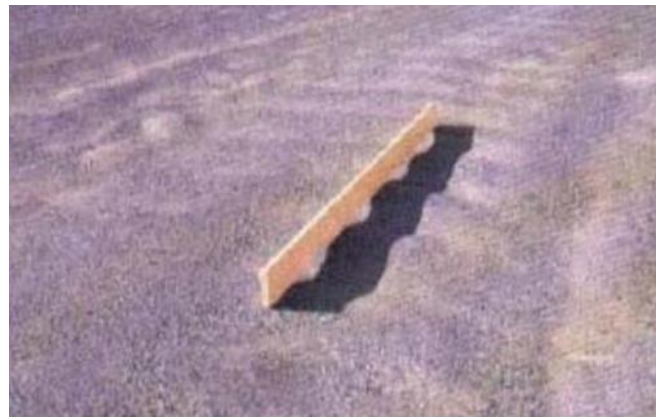
gambar 2. 7 Contoh Kerusakan Keriting (*Corrugation*)
(Sumber : Bina Marga no.03/MN/B/1983)

Kerusakan ini dikenal juga dengan istilah lain yaitu, Ripples. Bentuk kerusakan ini berupa gelombang pada lapis permukaan, atau dapat dikatakan alur yang arahnya melintang jalan, dan sering disebut juga dengan Plastic Movement. Kerusakan ini umumnya terjadi pada tempat berhentinya kendaraan, akibat pengereman kendaraan.

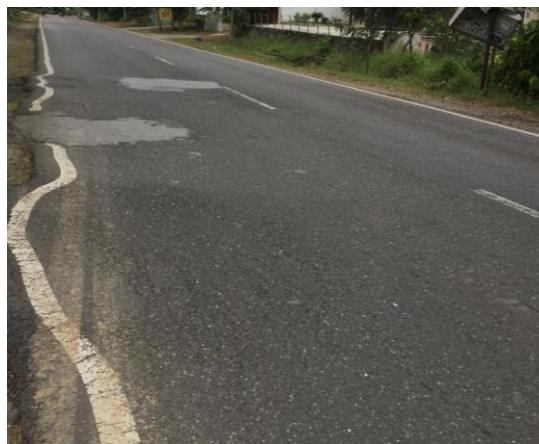
gambar 2. 8 Contoh Kerusakan Amblas (*Depression*)

Bentuk kerusakan yang terjadi ini berupa amblas atau turunnya permukaan lapisan permukaan perkerasan pada lokasi-lokasi tertentu (setempat) dengan atau tnpa retak. Kedalaman kerusakan ini umumnya lebih dari 2 cm dan akan menampung atau meresapkan air.

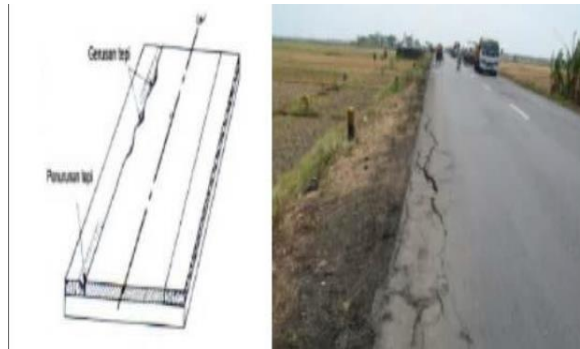
gambar 2. 9 Contoh Kerusakan Retak Samping Jalan (*Edge Cracking*)
(Sumber : Bina Marga no.03/MN/B/1983)

Retak pinggir adalah retak yang sejajar dengan jalur lalu lintas dan juga biasanya berukuran 1 sampai 2 kaki (0,3 – 0,6 m) dari pinggir perkerasan. Ini biasa disebabkan oleh beban lalu lintas atau cuaca yang memperlemah pondasi atas maupun pondasi bawah yang dekat dengan pinggir perkerasan.

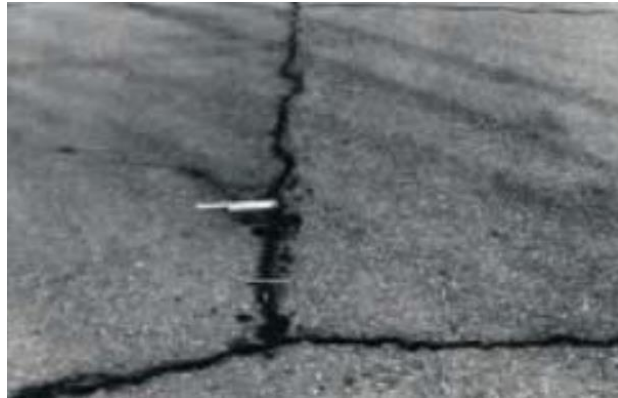
gambar 2. 10 Contoh Kerusakan Retak Sambung (*Joint Reflec Cracking*)
(Sumber : Bina Marga no.03/MN/B/1983)

Kerusakan ini umumnya terjadi pada perkerasan aspal yang telah dihamparkan di atas perkerasan beton semen portland. Retak terjadi pada lapis tambahan (overlay) aspal yang mencerminkan pola retak dalam perkerasan beton lama yang berbeda di bawahnya.

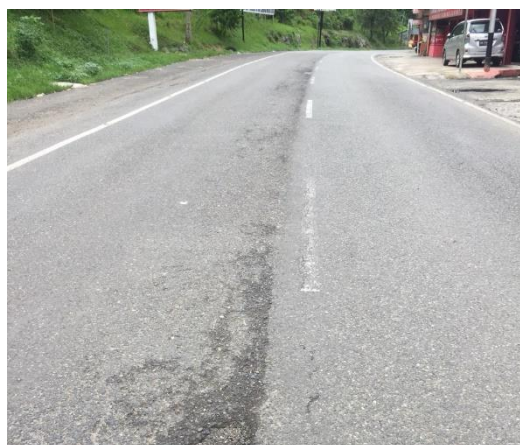
gambar 2. 12 Contoh Kerusakan Retak Memanjang/Melintang (*Longitudinal/Trasverse Cracking*)

Jenis kerusakan ini terdiri dari macam kerusakan sesuai dengan namanya yaitu, retak memanjang dan melintang pada perkerasan. Retak ini terjadi berjajar yang terdiri dari beberapa celah.

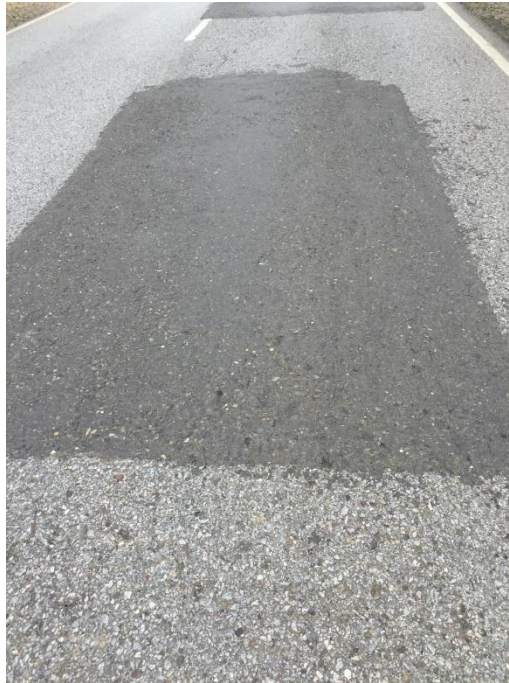
gambar 2. 13 Contoh Kerusakan Tambalan (*Patching end Utiliti Cut Patching*)

Tambalan adalah suatu bidang pada perkerasan dengan tujuan untuk mengembalikan perkerasan yang rusak dengan material yang baru untuk memperbaiki perkerasan yang ada. Tambalan adalah pertimbangan kerusakan diganti dengan bahan yang baru dan lebih bagus untuk perbaikan dari perkerasan sebelumnya.

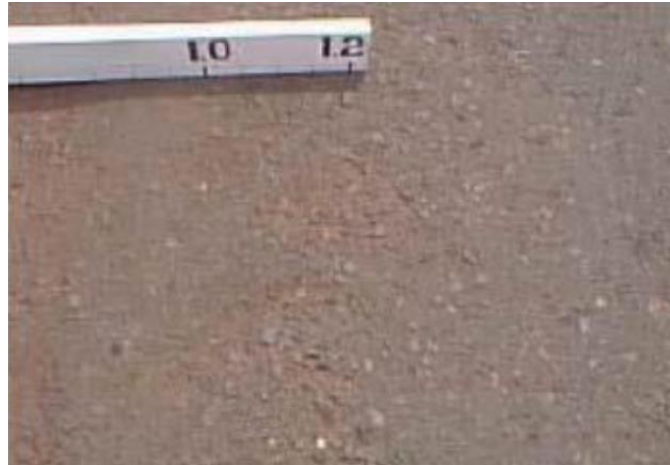
gambar 2. 14 Contoh Kerusakan Pengausan Agregat (*Polised Agregat*)
 (Sumber : Bina Marga no.03/MN/B/1983)

Kerusakan ini disebabkan oleh penerapan lalu lintas yang berulang-ulang dimana agregat pada perkerasan menjadi licin dan perekatan dengan permukaan roda pada tekstur perkerasan yang mendistribusikannya tidak sempurna.

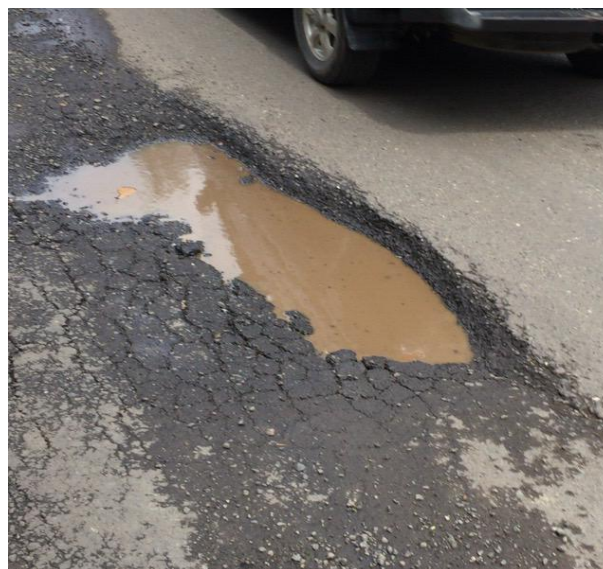
gambar 2. 15 Contoh Kerusakan Lubang (*Pothole*)

Kerusakan ini berbentuk seperti mangkok yang dapat menampung dan meresapkan air pada badan jalan. Kerusakan ini terkadang terjadi di dekat retakan, atau di daerah yang drainasenya kurang baik (sehingga perkerasan tergenang oleh air).

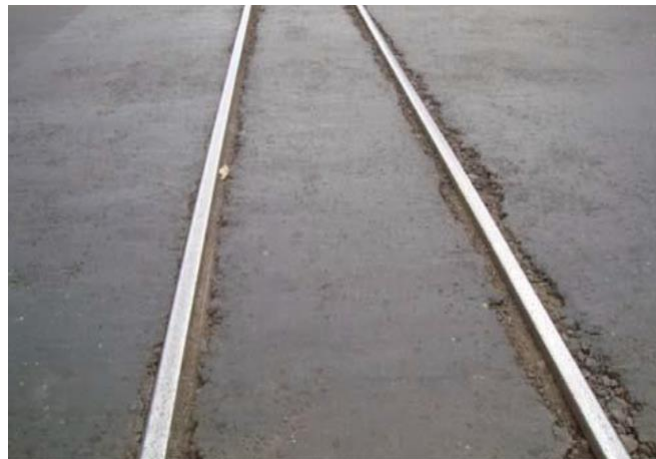
gambar 2. 16 Contoh Kerusakan Rusak Perpotongan Rel (*Railroad Crossing*)

Jalan rel atau persilangan rel dan jalan raya, kerusakan pada perpotongan rel adalah penurunan atau benjol sekeliling atau diantara rel yang disebabkan oleh perbedaan karakteristik bahan.

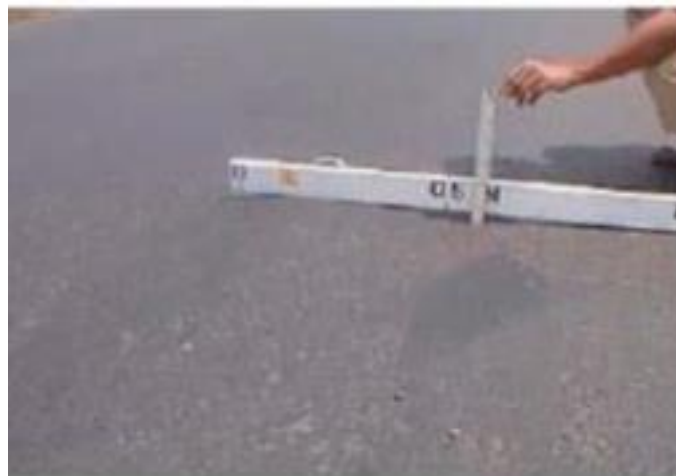
gambar 2. 17 Contoh Kerusakan Alur (*Rutting*)

Istilah lain yang digunakan untuk menyebutkan jenis kerusakan ini adalah longitudinal ruts, atau channel/rutting. Bentuk kerusakan ini terjadi pada lintasan roda sejajar dengan as jalan dan berbentuk alur.

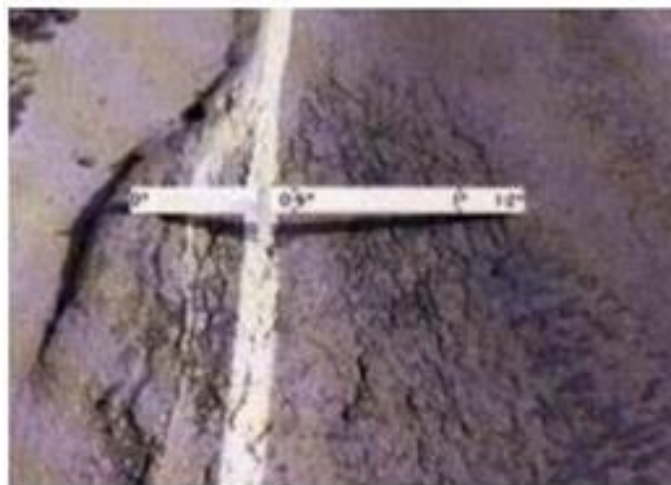
gambar 2. 18 Contoh Kerusakan Sungkur (*Shoving*)

Sungkur adalah perpindahan lapisan perkerasan pada bagian tertentu yang disebabkan oleh beban lalu lintas. Beban lalu lintas akan mendorong berlawanan dengan perkerasan dan akan menghasilkan ombak pada lapisan perkerasan

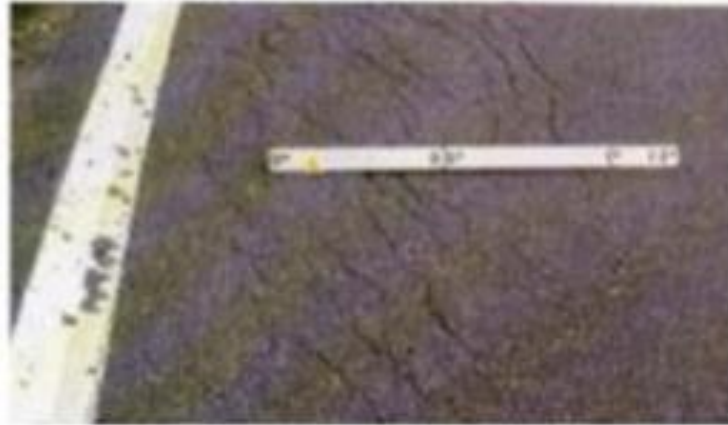
gambar 2. 19 Contoh Kerusakan Patah Slip (*Slippage Cracking*)
(Sumber : Bina Marga no.03/MN/B/1983)

Patah slip adalah retak yang seperti bulan sabit atau setengah bulan yang disebabkan lapisan perkerasan terdorong atau meluncur merusak bentuk lapisan perkerasan. Kerusakan ini biasanya disebabkan oleh kekuatan dan pencampuran lapisan perkerasan yang rendah dan jelek.

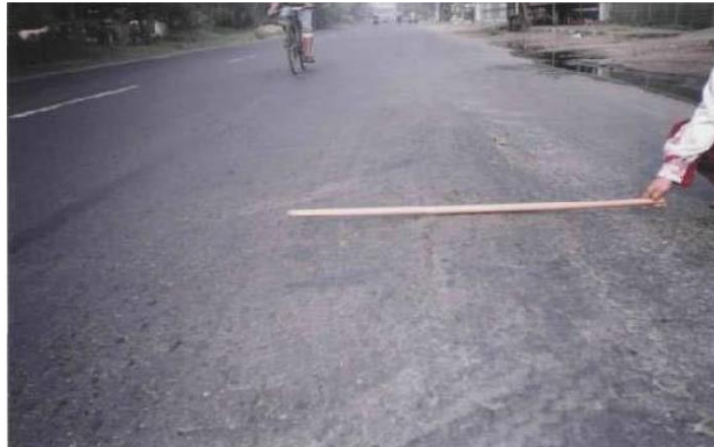
gambar 2. 20 Contoh Kerusakan Mengembang Jembul (*Swell*)
(Sumber : Bina Marga no.03/MN/B/1983)

Mengembang jembul mempunyai ciri menonjol keluar sepanjang lapisan perkerasan yang berangsur-angsur mengombak kira-kira panjangnya 10 kaki (10 m).

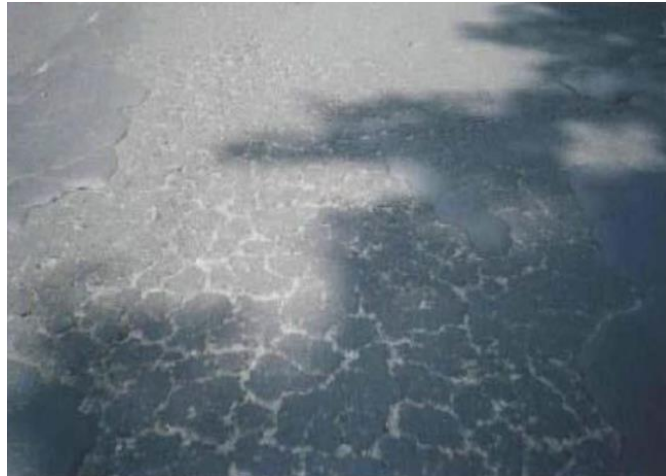
gambar 2. 21 Contoh Kerusakan Pelepasan Butir (*Weathering/Raveling*)
(Sumber : Bina Marga no.03/MN/B/1983)

Pelepasan butiran disebabkan lapisan perkerasan yang kehilangan aspal atau pengikat dan tercabutnya partikel-partikel agregat. Kerusakan ini menunjukkan salah satu pada aspal pengikat tidak kuat untuk menahan gaya dorong roda kendaraan atau presentasi kualitas campuran jelek.

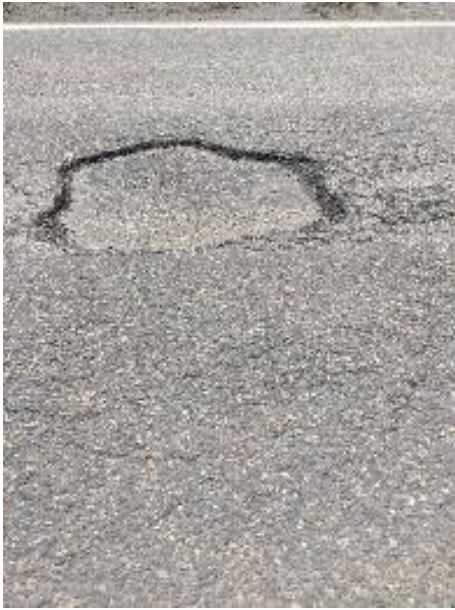
Jadi, pada jalan sijunjung STA 103+000 – 103+100 terdapat tiga jenis kerusakan yaitu kerusakan lubang, retak kulit buaya dan tambalan dengan bentuk dapat dilihat dari gambar 4.2, 4.3, dan 4.4 berikut:

Gambar 4. 2 Kerusakan Lubang

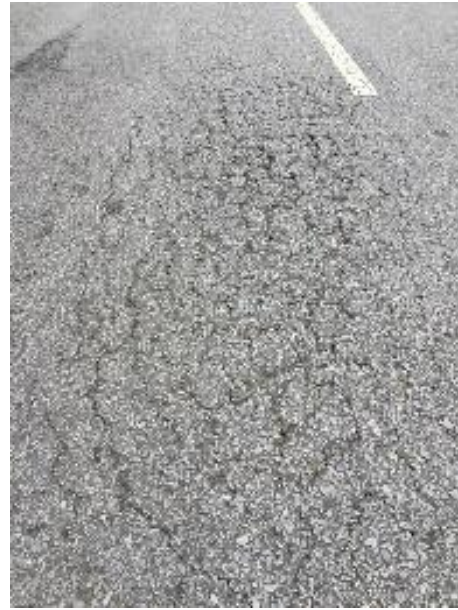
Gambar 4. 3 Kerusakan Retak Kulit Buaya

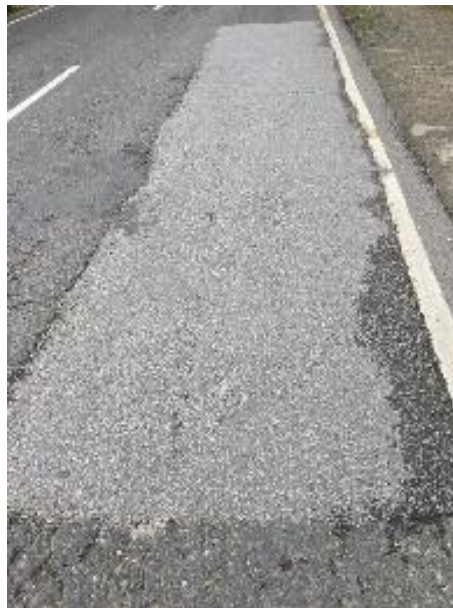
Gambar 4. 4 Kerusakan Tambalan

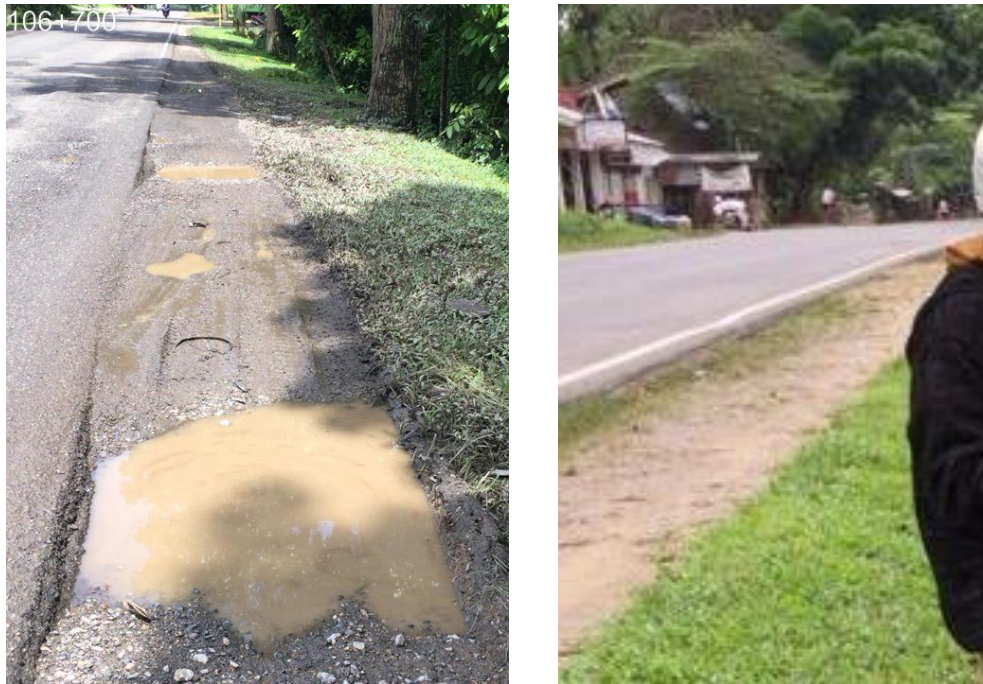
Gambar 4. 10 Kondisi Bahu Jalan

- 1.) Kehilangan kenyamanan kendaraan, dan dapat mengakibatkan kecelakaan
- 2.) Air masuk ke dalam lapis pondasi (base)
- 3.) Terjadinya alur di pinggir dapat mengakibatkan erosi pada bahu jalan
- 4.) Mengakibatkan terjadinya retak pinggir (edge cracking)

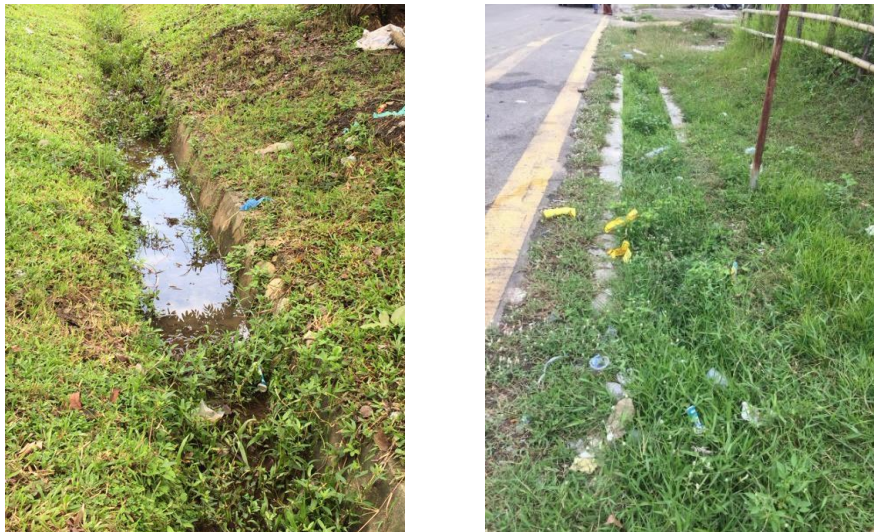
Gambar 4. 15 Kondisi Drainase

Dari gambar diatas dapat dilihat bahwa kondisi drainase sudah berada tepat lebih rendah dari bahu jalan namun dapat dilihat bahwa saluran drainase tersumbat oleh tanah dan rumput liar yang menjadi penghalang air untuk mengalir saluran tersebut. ukuran dimensi drainase dilapangan dapat dilihat dari gambar 4.15 berikut:
