**TUGAS SARJANA
BIDANG MATERIAL**

**ANALISIS MORFOLOGI PERMUKAAN PIPA BAJA KARBON API 5L
X42 YANG MENGALAMI KOROSI DI LARUTAN CRUDE OIL
PERTAMINA RU II SEI PAKNING**

Diajukan Untuk Memenuhi Persyaratan Dalam Menyelesaikan
Program Strata Satu (S1) Pada Jurusan Teknik Mesin
Fakultas Teknologi Industri Universitas Bung Hatta

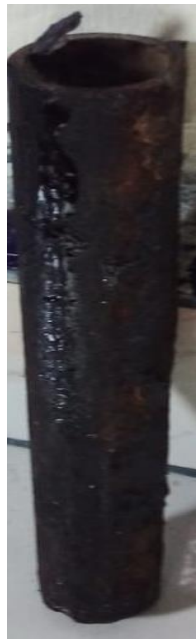
Gambar 1.1 Sampel pipa distribusi crude oil

merupakan persoalan yang harus diperhatikan, karena akibat yang ditimbulkannya sangat berbahaya dan bisa mempengaruhi kehidupan sosial dan kerugian yang sangat besar (Wibowo, 2015). Pada **gambar 1.1** menunjukkan sampel pipa distribusi *crude oil* dari Tangki penampungan menuju *heat exchanger* yang didapatkan dari PT. Pertamina RU.II Production Sungai Pakning.
