PRIORITAS PENANGANAN JEMBATAN DI ZONA MERAH KOTA PADANG

TESIS

PROGRAM STUDI TEKNIK SIPIL PASCASARJANA UNIVERSITAS BUNG HATTA

2021

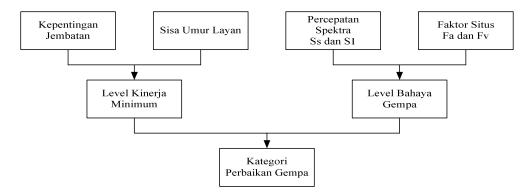
Gambar 2.50. Diagram alir menentukan Kategori Perbaikan Gempa

Sejalan dengan perencanaan berbasis kinerja untuk jembatan baru, maka pada perencanaan berbasis kinerja untuk jembatan eksisting perlu ditentukan terlebih dahulu Kategori Perbaikan Gempa (Seismic Retrofit Category) yang bergantung kepada level kinerja minimum yang sudah ditentukan sebelumnya.

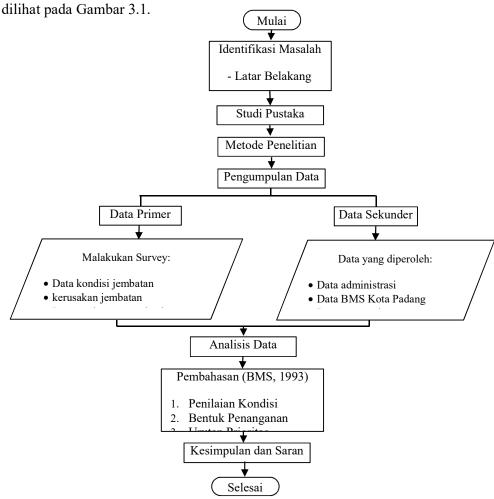
Gambar 3.1. Diagram Alir Pemeriksaan Jembatan Secara Umum

Pada studi ini dilakukan pemeriksaan jembatan dengan cara pemeriksaan inventarisasi. Namun pemeriksaan inventarisasi nya dilakukan secara mendetail. Dalam melakukan pemeriksaan tersebut, dibutuhkan sebuah metodologi dalam mengumpulkan data hingga mengolah data tersebut, sehingga dapat disimpulkan beberapa kondisi jembatan yang ditinjau. Adapun langkah-langkah dalam melakukan pemeriksaan jembatan secara umum dapat dilihat pada Gambar 3.1
