LAMPIRAN I PENGAMATAN LAPANGAN

LAMPIRAN II IDENTIFIKASI KONDISI JARINGAN IRIGASI

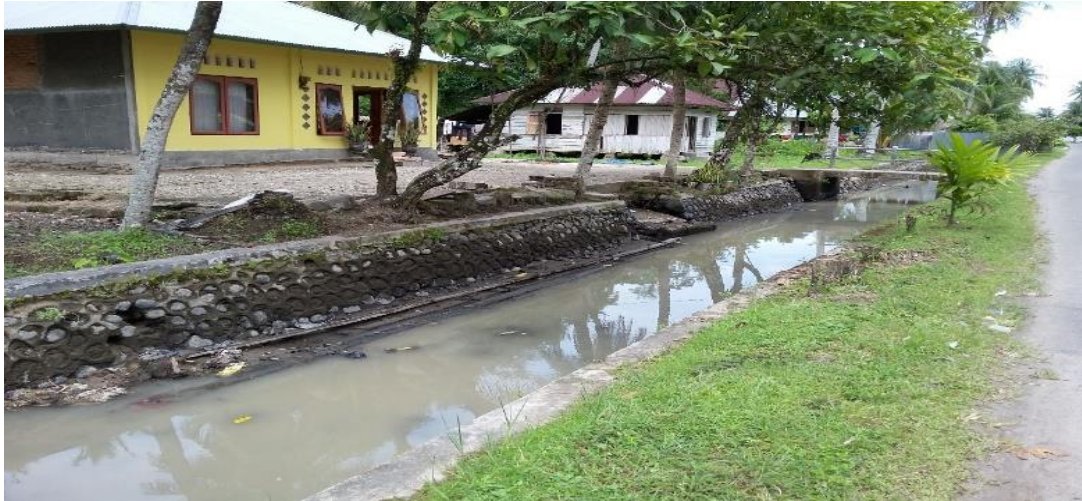
Kerusakan pada dinding saluran, dimana pemasangan batu kali sudah terbongkar sebagian. Kondisi lantai saluran masih perkerasan tanah

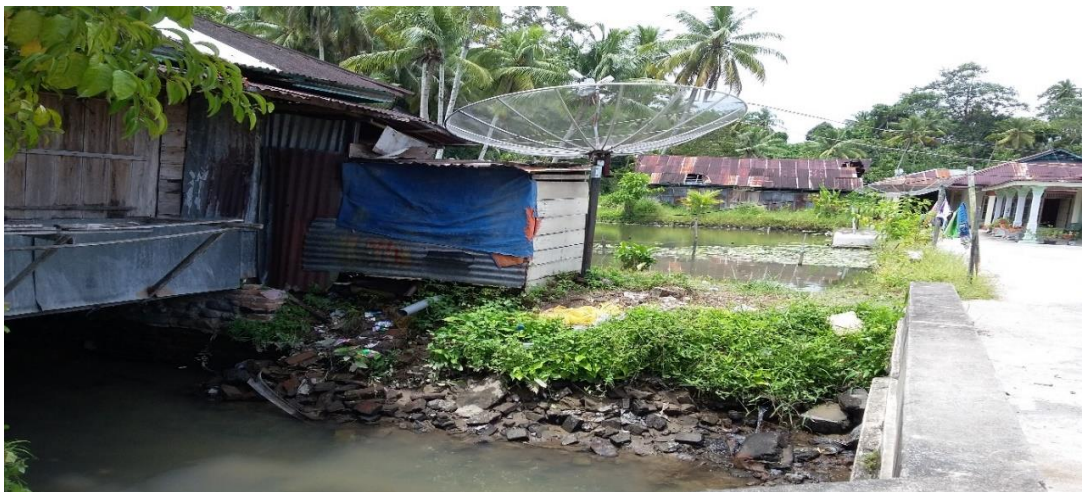
➤ Dinding saluran sudah amblas dan adanya bangunan di atas saluran irigasi. Runtuhnya dinding saluran dapat diakibatkan karena pengalihan aliran air dengan cara membobol saluran untuk kepentingan pribadi, yang lama kelamaan menyebabkan keruntuhan pada dinding saluran

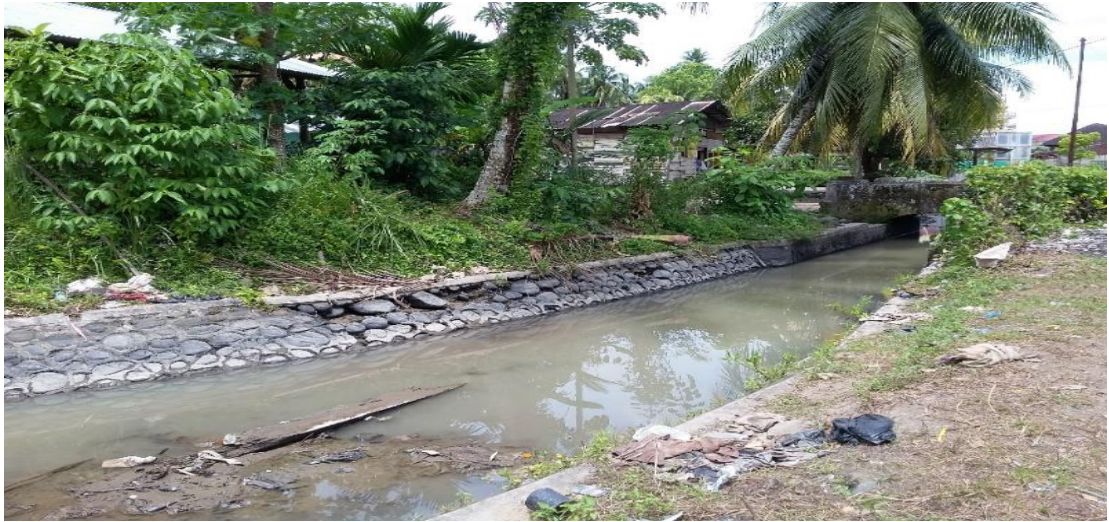
Selain kerusakan pada dinding saluran, juga terdapat sedimentasi dan sampah/kayu yang hanyut. Sedimentasi pada saluran dapat mengurangi debit air, memperlemah struktur saluran, dan mempercepat tumbuhnya tanaman air/ gulma yang akan menyebabkan berkurangnya debit air.

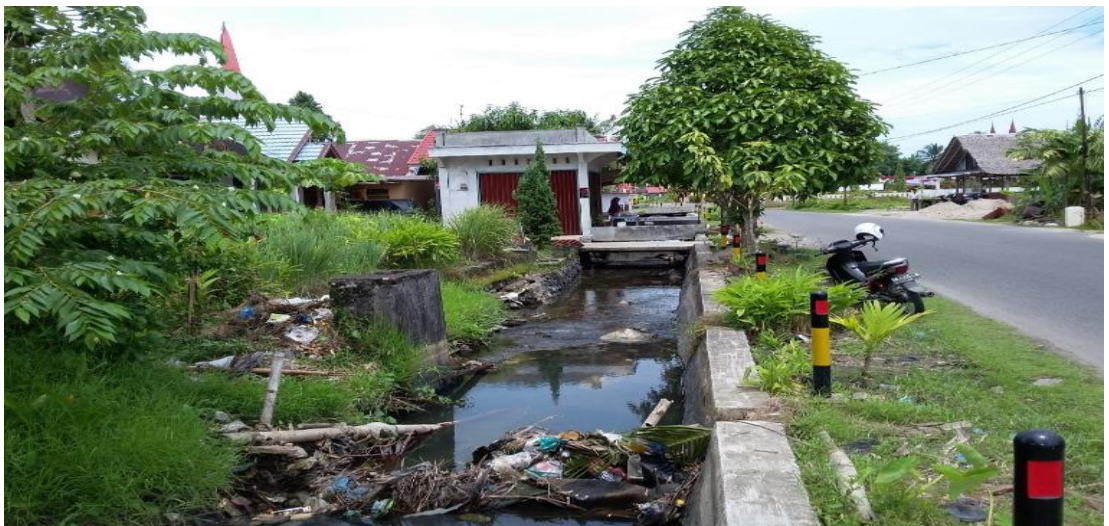
Kerusakan dinding saluran, tingginya rumput sepanjang saluran serta adanya sampah yang dibuang oleh masyarakat.
